**ESTUDI, DIAGNOSI I ACTUACIÓ EN ESTRUCTURA DE FUSTA I
ELEMENTS SINGULARS
CA L'ALEU
PROJECTE FINAL DE GRAU**

PLAÇA DE L'ABADIA-S/N.
ALFORJA-CP43365-TARRAGONA

ALUMNA: Irene Grau Freixes
COORDINADOR: Carles Antoni Labèrnia Badia
CONVOCATÒRIA: Setembre 2016

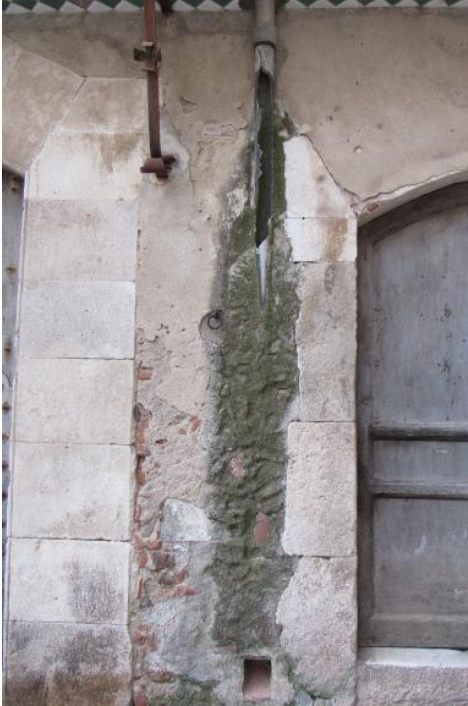
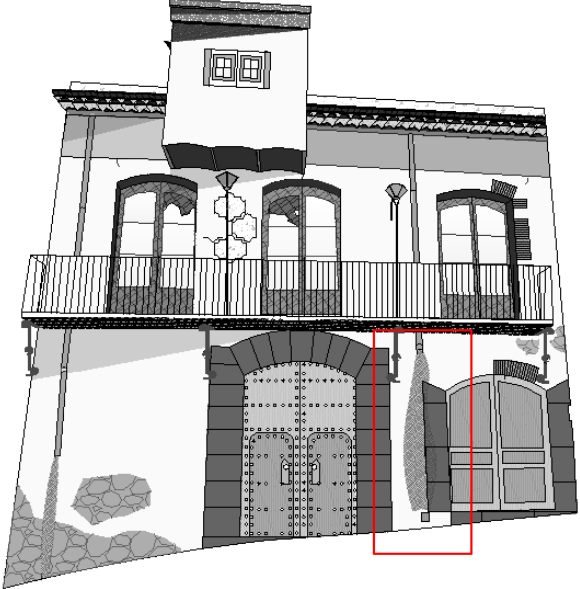
FITXA Nº 2	CA L'ALEU. Plaça de l'Abadia s/n		
TIPUS LESIÓ:	Física.	LOCALITZACIÓ:	Tancament exterior de la Planta Baixa; <i>Exterior. (Façana principal)</i>
DESCRIPCIÓ:	Presència de fongs i humitats en la part inferior de la façana.		
FOTOGRAFIA/ES:	UBICACIÓ:

Descripció de la lesió:			
Apreciació de taques d'humitat produïdes per líquens(fongs) amb afectació que formen el parament vertical exterior i principal de l'habitatge.			
Causes de la lesió:			
Degut a la partició exterior de la baixant vertical d'aigües pluvials.			
Estat:			
Degradat amb existència de fongs. CLASSIFICACIÓ: 6			
Actuació recomanada:			
Netejar el parament vertical i reparar la baixant exterior d'evacuació d'aigües pluvials de coberta.

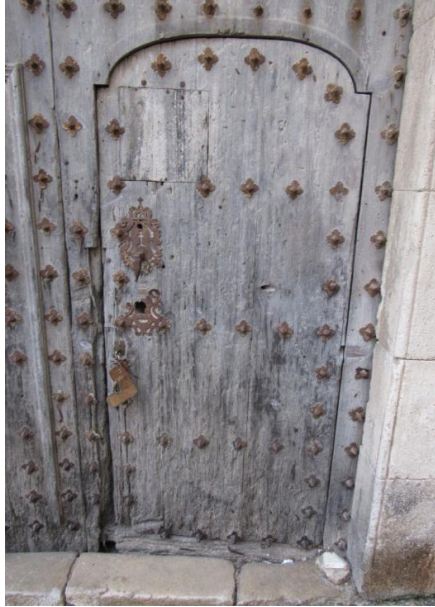
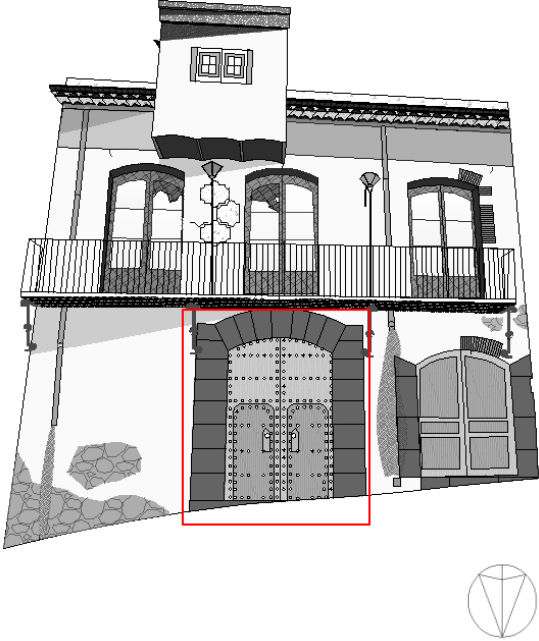
FITXA Nº 4	CA L'ALEU. Plaça de l'Abadia s/n		
TIPUS LESIÓ:	Mecànica.	LOCALITZACIÓ:	Accés principal habitatge.
DESCRIPCIÓ:	Deteriorament de la porta.		
FOTOGRAFIA/ES:	UBICACIÓ:

Descripció de la lesió:			
<p>Les portes responen a la tipologia de porta que es va estandarditzar al segle XVIII, tot consistint a decorar les grans portes d'accés principal a l'habitatge amb punxes de ferro.</p> <p>Degut als anys s'aprecia una pèrdua de la capa superficial de la fusta que conforma la porta i l'oxidació dels elements decoratius de ferro.</p> <p>Aquests elements decoratius en forma de punxes eren típics durant el segle XVII per tal d'evitar que entressin a les cases intentant enderrocar la porta.</p>			
Causes de la lesió:			
Manca de conservació i de protecció de la fusta contra les inclemències del temps i dels agents biòtics que es poden trobar.			
Estat:			
Fusta atacada i amb zones podrides (part inferior de la porta degut a l'aigua de la pluja) i ferro amb oxidacions.

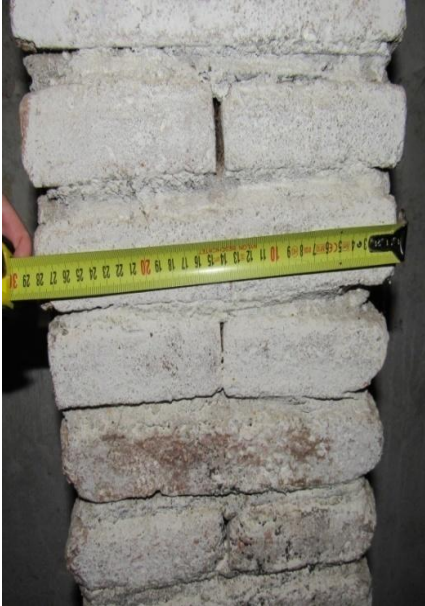
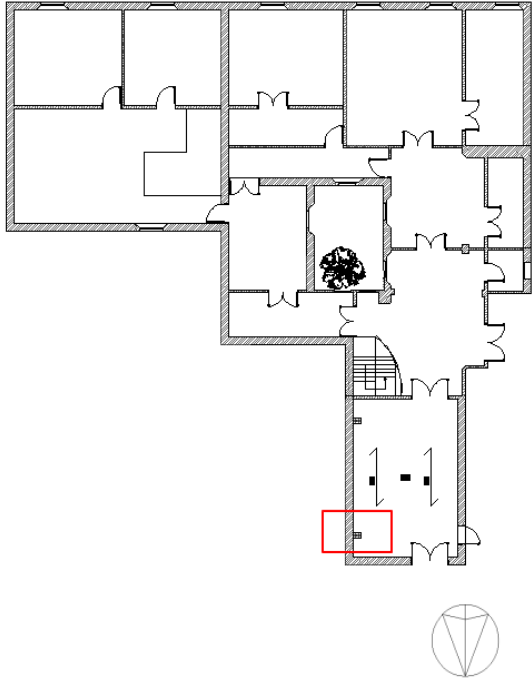
FITXA Nº 6	CA L'ALEU. Plaça de l'Abadia s/n		
TIPUS LESIÓ:	Mecànica.	LOCALITZACIÓ:	Interior Planta Baixa. Entrada principal per: Plaça de l'Abadia.
DESCRIPCIÓ:	Deteriorament de les columnes.		
FOTOGRAFIA/ES:		UBICACIÓ:

Descripció de la lesió:			
<p>Columnes que formen el conjunt de l'estructura vertical portant de l'habitatge. La majoria estan formades per totxo ceràmic massís molt utilitzat a l'època. Aquest es troba amb un recobriment de pintura blanca. Pèrdua de les cantonades dels totxos massissos que constitueixen els pilars que formen l'estructura portant. Degradació de les obres de fàbrica ceràmiques.</p>			
Causes de la lesió:			
Manca de protecció dels elements ceràmics i insuficient conservació.			
Estat:			
Es troba en estat de pèrdua de resistència a llarg termini. Si aquests es segueixen degradant més arribarà un punt que el que hauria d'aguantar el pilar ja no ho podrà suportar.

CLASSIFICACIÓ: 5			
Actuació recomanada:			
Protegir la resistència dels pilar a partir d'un reforç exterior que eviti la degradació o en cas de que es formi més degradació que conservi la resistència que aquest elements estructural necessita.

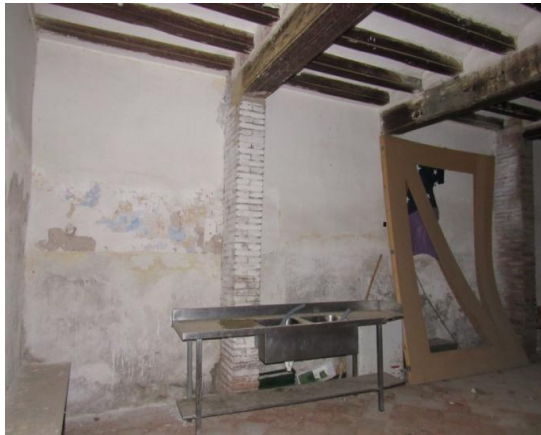
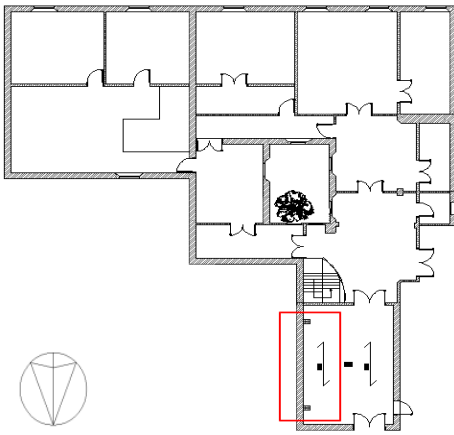
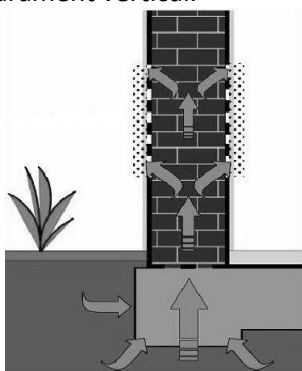
FITXA Nº 7	CA L'ALEU. Plaça de l'Abadia s/n		
TIPUS LESIÓ:	Física.	LOCALITZACIÓ:	Interior Planta Baixa. Entrada principal per: Plaça de l'Abadia.
DESCRIPCIÓ:	Humitats als paraments per la part inferior.		
FOTOGRAFIA/ES:	UBICACIÓ:

Descripció de la lesió:			
Humitat per capil·laritat produïda per un procés natural que facilita que l'aigua i les sals minerals del pati inferior que es troba situat en l'altre costat de parament ascendeixin a través dels porus o capil·lars dels materials de l'edifici.			
Causes de la lesió:			
Possible absència d'impermeabilització adequada de l'encontre del parament vertical amb el pati interior. Aquesta falta produeix unes condensacions (acumulació d'aigua) en el tancament en el qual s'aprecia en formes de taques a l'interior. És possible que tampoc hi hagi un aïllament adient al llarg de tot el parament vertical.

Estat:			
Les eflorescències i així com les taques d'humitat més negres són la pitjor causa ja que mostren un estat avançat de degradació afectant algunes de les obres de fàbrica. CLASSIFICACIÓ: 7.5

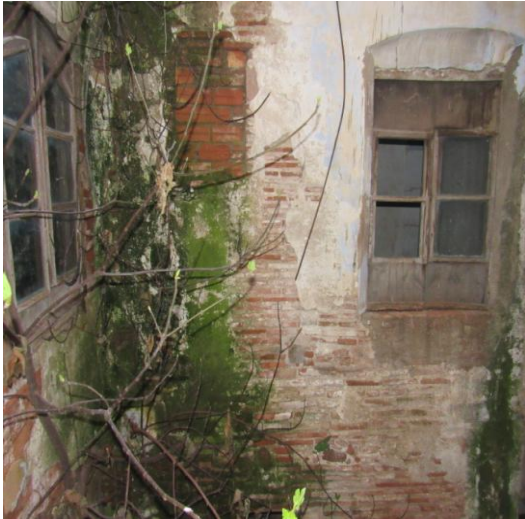
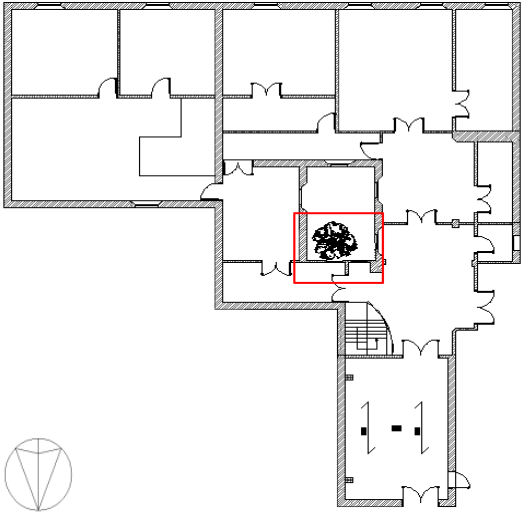
FITXA Nº 8		CA L'ALEU. Plaça de l'Abadia s/n	
TIPUS LESIÓ:	Mecànica i física.	LOCALITZACIÓ:	Interior Planta Baixa. Pati interior.
DESCRIPCIÓ:	Crescuda de vegetació en la paret exterior del pati interior.		
FOTOGRAFIA/ES:		UBICACIÓ:

Descripció de la lesió:			
Naixement en el forjat de la planta baixa d'un arbre(figuera) amb presència de fongs al llarg de tot el parament exterior vertical del pati interior principal de l'habitatge.			
Causes de la lesió:			
Les causes són degudes a la mala conservació de l'edifici. Introducció d'humitat cap a l'interior amb assentaments de la paret inferior a les obertures. Aquests assentaments han accelerat la introducció d'aigua i humitat cap a l'interior afectant el paviment. Degut a que el paviment es tracta d'una composició de fang cuit sobre revoltos ceràmics i biguetes de fusta.			
Estat:			
Es troba molt agreujat amb un despreniment immediat.			
CLASSIFICACIÓ: 9

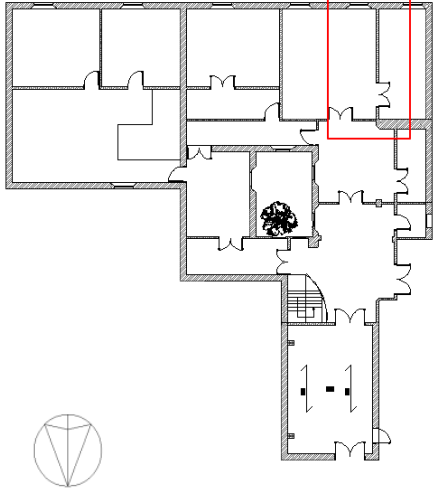
FITXA Nº 11	CA L'ALEU. Plaça de l'Abadia s/n		
TIPUS LESIÓ:	Física	LOCALITZACIÓ:	Interior Planta Baixa.
DESCRIPCIÓ:	Humitat interior en sostre i parament de planta baixa.		
FOTOGRAFIA/ES:	UBICACIÓ:

Descripció de la lesió:			
<p>Presència de zona considerable amb humitat i degradació de la fusta de composició estructural del forjat de planta primera. És de ràpida i fàcil observació degut a la pèrdua de la capa de pintura superficial, el mal estat de conservació de les peces de fusta i la pèrdua de secció en les biguetes portants.</p>			
Causes de la lesió:			
<p>Introducció d'humitat cap a l'interior a causa del despreniment de part de la coberta. Al no efectuar cap reparació immediata de la mateixa, amb el pas del temps i les constants incidències meteorològiques s'ha anat introduint i filtrant aigua pluvial cap a l'interior, així com l'acció degradadora del vent.</p>			
Estat:			
<p>Inici de pèrdua de resistència mecànica en les bigues amb contacte directe d'humitat.</p>

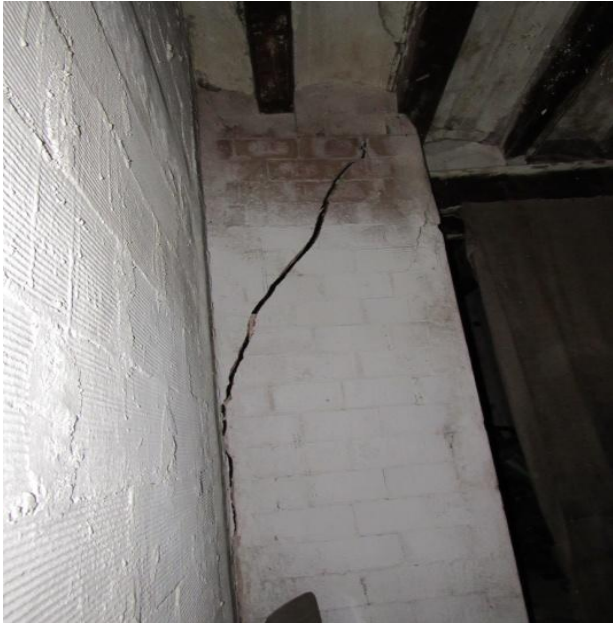
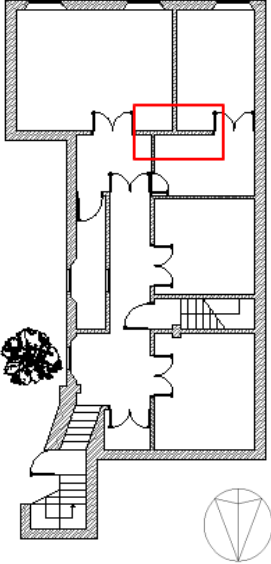
FITXA Nº 13	CA L'ALEU. Plaça de l'Abadia s/n		
TIPUS LESIÓ:	Mecànica	LOCALITZACIÓ:	Interior Planta Semi soterrada 1
DESCRIPCIÓ:	Esquerda diagonal en pilar d'obra.		
FOTOGRAFIA/ES:	UBICACIÓ:

Descripció de la lesió:			
Esquerda en diagonal en un parament d'obra de fàbrica de la planta Semi soterrada 1. Com s'observa, ascendeix per la part esquerra (interior) tocant amb el tancament vertical cap a la part dreta (exterior).			
Esquerda continua a la fitxa nº12.			
Causes de la lesió:			
Possible assentament diferencial degut a un possible moviment pels despreniments provocant una esquerda en elements estructurals verticals o problema de moviments causants de la biga portant de la fitxa nº 12.			
Estat:			
Ampliació constant de l'esquerda a curt termini.			
CLASSIFICACIÓ: 8			
Actuació recomanada:			
Per tal d'eliminar el problema principal del terreny, es procedeix al "re calç" dels punts conflictius: control de l'esquerda per conèixer el desenvolupament de l'edifici.

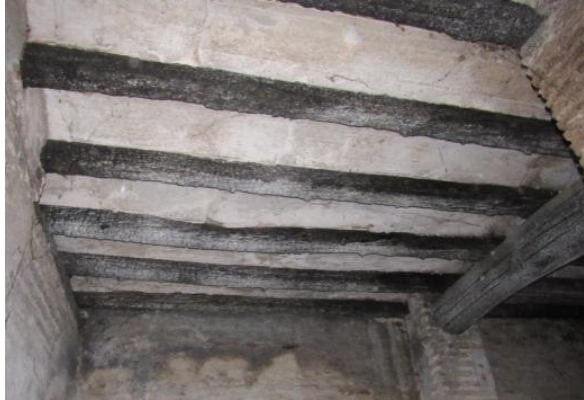
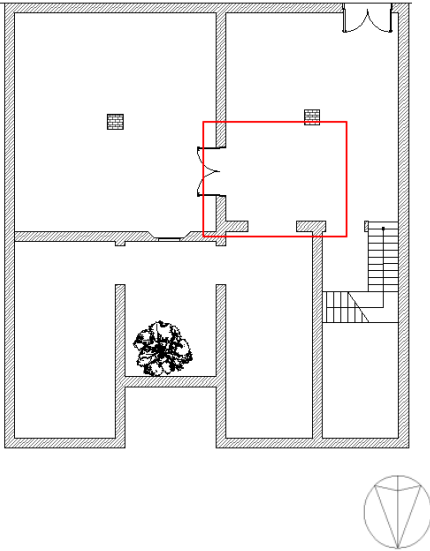
FITXA Nº 15	CA L'ALEU. Plaça de l'Abadia s/n		
TIPUS LESIÓ:	Química.	LOCALITZACIÓ:	Planta semi soterrada 2.
DESCRIPCIÓ:	Carbonatació de les bigues de la planta semi soterrada 1.		
FOTOGRAFIA/ES:	UBICACIÓ:

Descripció de la lesió:			
Carbonatació de les bigues portants del forjat de la Planta Semi Soterrada 1.			
Causes de la lesió:			
Incendi provocat l'any 1970. Punt del focus inicial de l'incendi.			
Estat:			
Increment de pèrdua a flexió i secció elevat.			
CLASSIFICACIÓ: 8			
Actuació recomanada:			
Estudi de les biguetes portants. CAPÍTOL 5.02 següent.

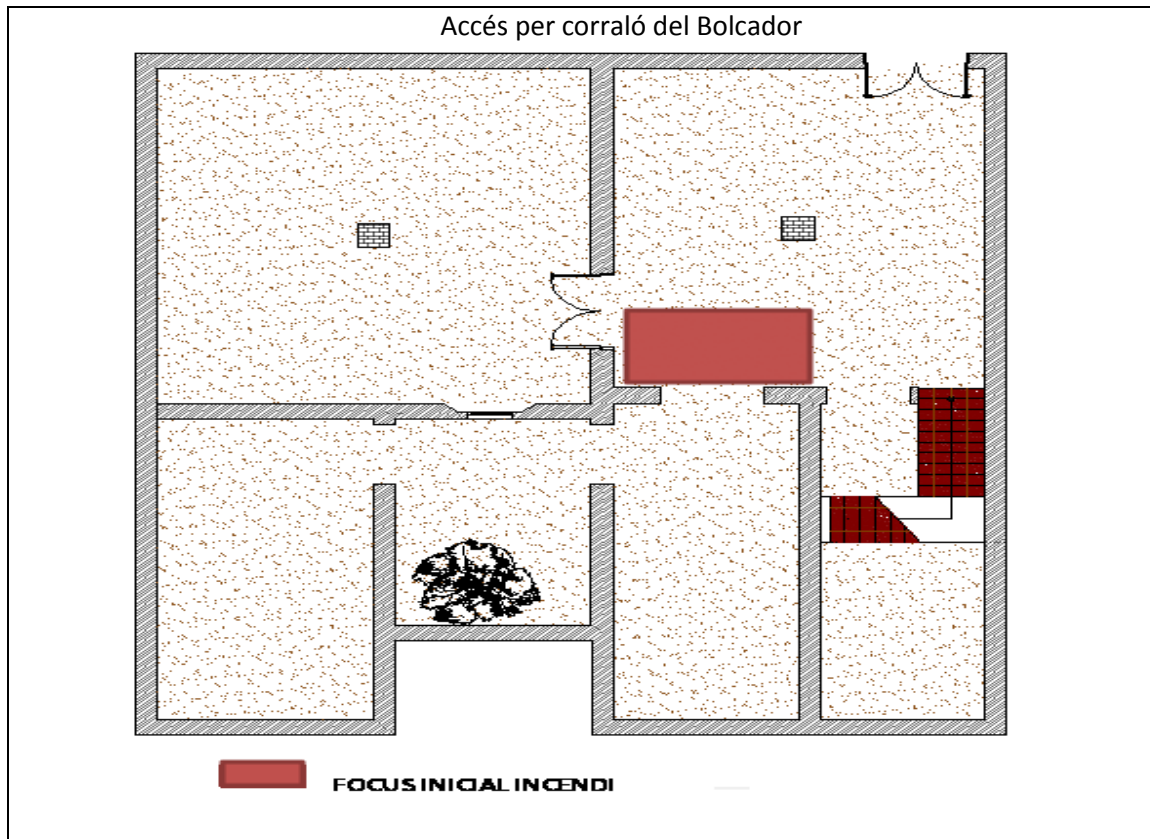
Imatge/es:	09-10-11-12
Descripció de la imatge/es:	
<p>Estable 1.</p> <p>Es mostra també afectat per culpa de l'incendi. S'observen elements singulars com les voltes que formen el forjat superior formades a partir d'elements ceràmics paral·lels a les bigues i no per revoltons com és típic d'apreciar.</p> <p>Les parets, formades per pedra i obra ceràmica també es veuen bastant deteriorades degut al cúmul d'anys i de les circumstàncies com el foc.</p>

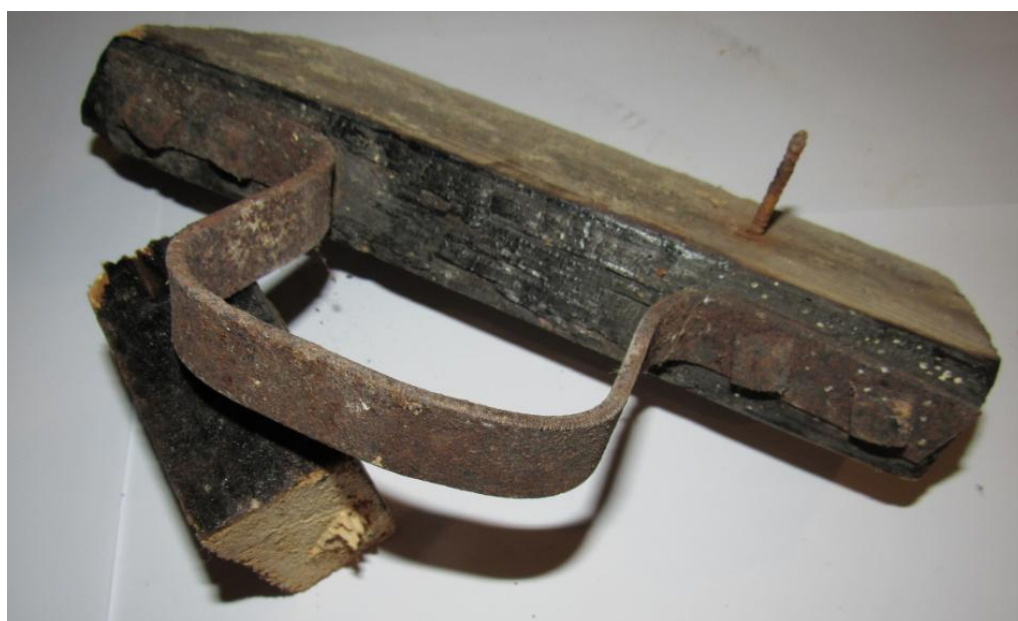
En les imatge anterior s'observa una part del premarc del qual es va agafar com a mostra, amb una amplada de 3 cm i un passador de ferro oxidat degut al pas del temps. Aquesta mostra únicament es va agafar per veure l'estat del ferro després de l'afectació de l'incendi per interès. En la imatge inferior, s'aprecia un dels claus d'unió amb l'altre part del pre marc.

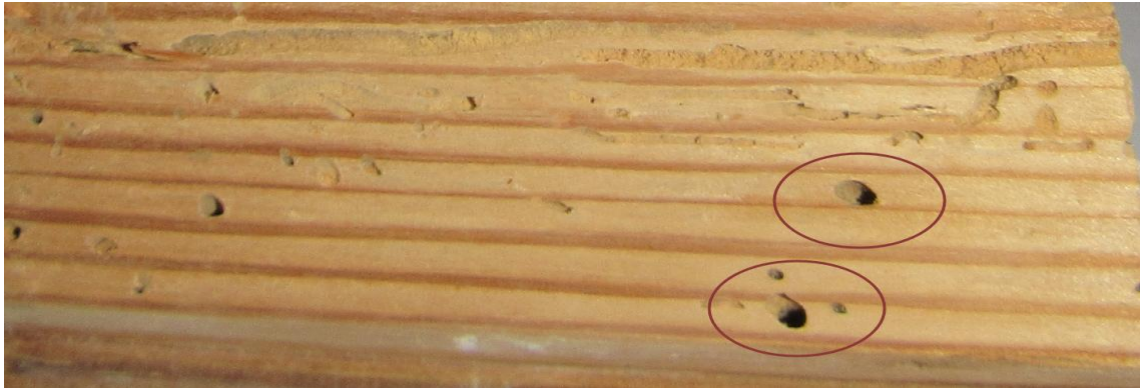
En la foto observada anteriorment, es detecten els forats ovalats juntament amb les galeries. Es podria confondre per les termites degut a que no ataquen l'exterior de la fusta.
