TREBALL FINAL DE GRAU

GRAU EN ARQUITECTURA TÈCNICA

**REDACCIÓ DE LA DIAGNOSIS I L'ESTUDI  
DE REHABILITACIÓ DE L'ERMITA DE  
SANTA MADRONA**

Setembre 2017

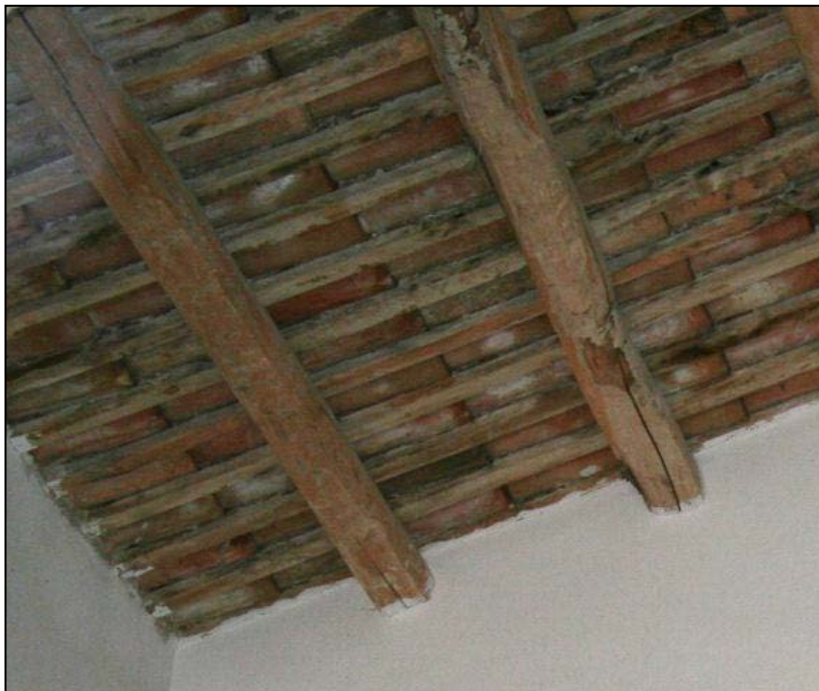
El seu estat de conservació és deficient, la fusta és troba en mal estat i la teula presenta eflorescències, degut a la falta d'una intervenció i manteniment, això provoca humitats en l'interior.

*18. Imatge del teulat*

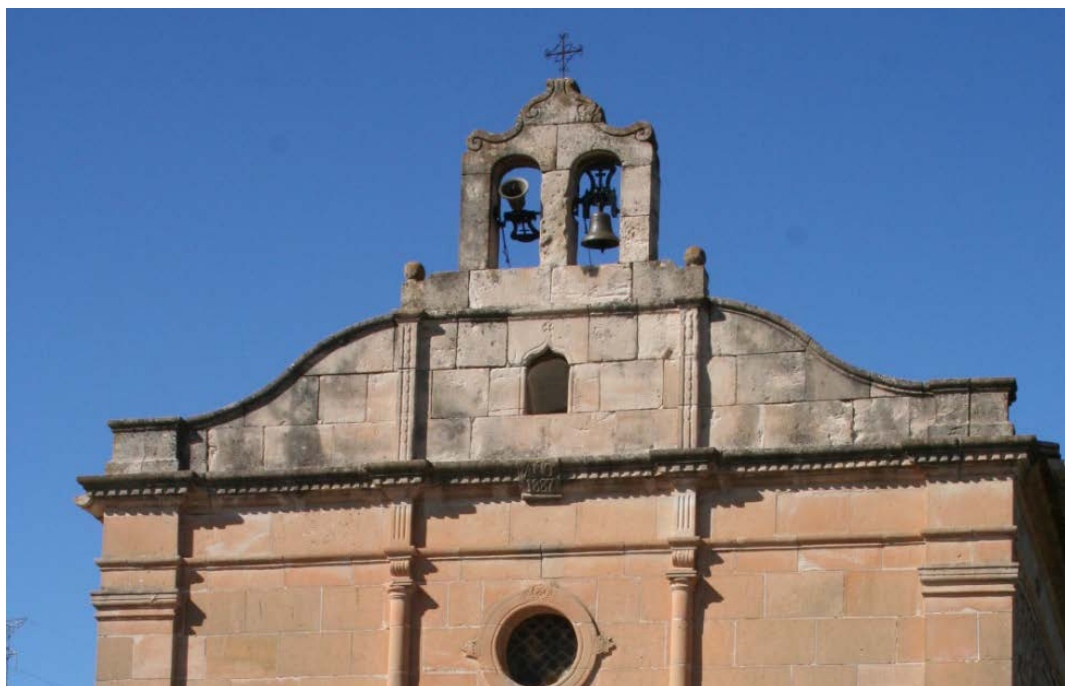
Possible causa:	Bio colonització

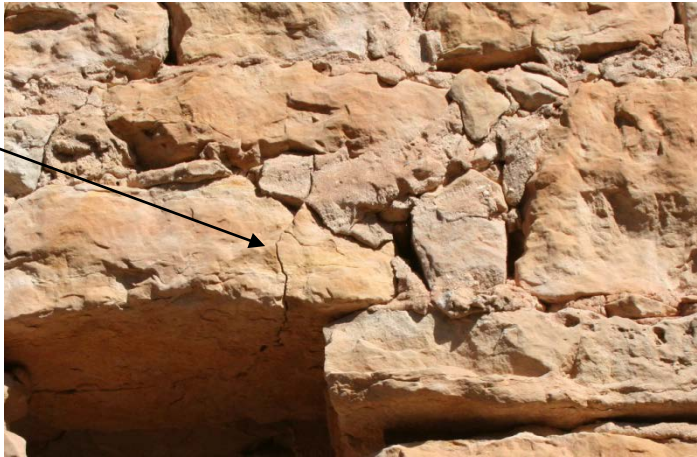
Fitxa Patològica Nº	2		
Patologia:	<b>FISSURES EN EL PAREDAT</b>	Element constructiu afectat:	Paredat
Descripció de la lesió:	En les façanes laterals apareixen fissures d'un espessor inferior a 1 cm que afecten al paredat de pedra. Sobretot es produeixen en els angles de les obertures, en direcció vertical, o amb una inclinació inferior a 45º respecte de la vertical.		
Classificació tipològica:	Lesió mecànica, fissures.		
Procés patològic:	Les bigues i els arcs de mig punt que subjecten la coberta, carreguen i es recolzen sobre la paret lateral. La façana està constituïda per un paredat irregular i un conglomerat dèbil de sorra i calç. L'empenta de les bigues i els arcs , provoca moviments en la façana, que al ser una unió no rígida, es fissa per les obertures, la secció més dèbil.		
Possible causa:	Empenta de la coberta sobre la paret, produint sobrecarrega.

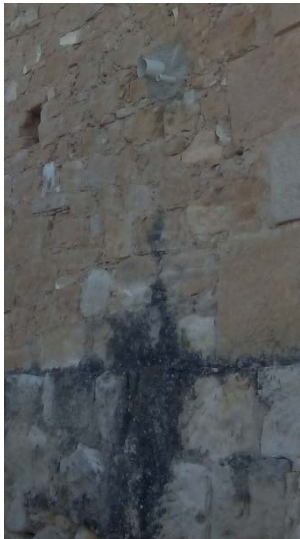
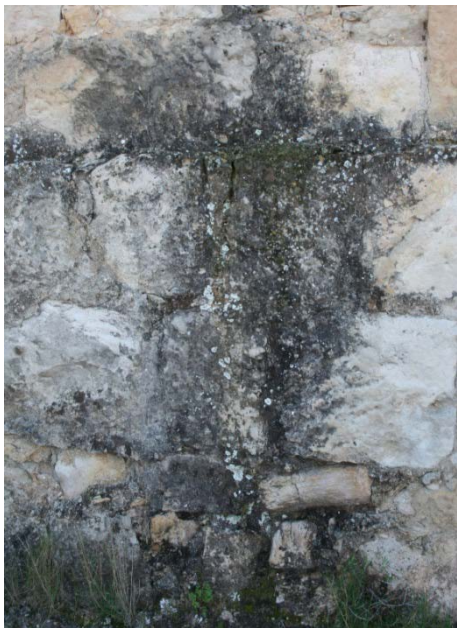
Fitxa Patològica Nº	4		
Patologia:	<b>PRESENCIA DE FONGS</b>	Element constructiu afectat:	Pedra de carreu
Descripció de la lesió:	En el sòcol de la cantonada de la paret lateral nord, s'observa la presència d'un microorganisme vegetal, que creix entre les pedres de carreu de la part baixa de la paret, aproximadament fins a 1,2 metres sobre el terra. Aquesta és troba sota un tub sobresortit, que servei com a desguàs del dipòsit mencionat anteriorment.		
Classificació tipològica:	Lesió química produïda per organismes de tipus vegetal.		
Procés patològic:	Es tracta d'una lesió accidental o provocada, per la sortida d'abundant aigua a través del tub volat uns 20 cm. L'aigua penetra a la part baixa del sòcol i al estar a la cara nord, no es pot assecar del tot bé, provoca les condicions idònies d'humitat per al desenvolupament de fongs i plantes.		
Possible causa:	Falta de manteniment de la instal·lació .

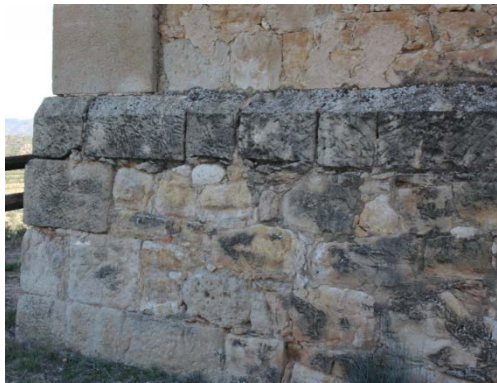
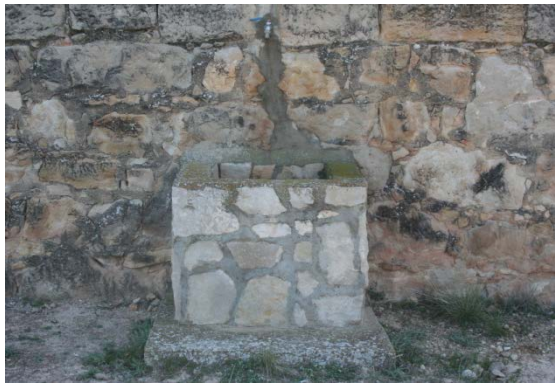
Fitxa Patològica Nº		<b>5</b>	
Patologia:	<b>HUMITATS EN LA PART BAIXA DEL SÒCOL</b>	Element constructiu afectat:	Pedra de carreu
Descripció de la lesió:	En el sòcol de la paret posterior oest, apareixen també taques de coloració més fosca, aquestes a diferència de les altres lesions que hem vist no són d'un to menys fosc i es troben en tota la superfície. Però sobretot apareixen al punt de inflexió entre el paredat i les pedres de carreu del sòcol, i algunes juntes.		
Classificació tipològica:	Lesió química produïda per fongs i líquens.		
Procés patològic:	La posició de la cara orientada a l'oest rep poques hores de sol, si a més, es suma la inclinació del terreny sobre aquesta cara, i la presència de gespa i plantes al seu voltant, augmenta la possibilitat de l'atac per organismes vius com els fongs o els líquens.		
Possible causa:	Falta d'un bon sistema de drenatge d'aigua, i una manca de manteniment de la superfícies vegetal.

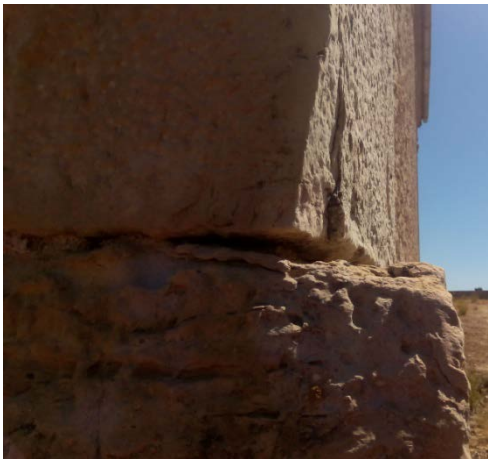
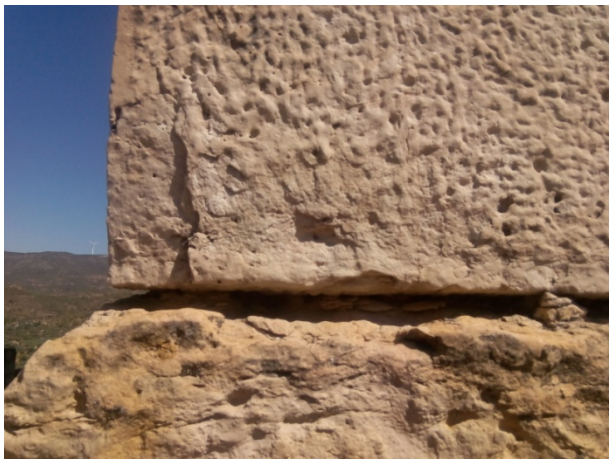
Fitxa Patològica Nº		<b>8</b>	
Patologia:	<b>MAL ESTAT DE LA JUNTA</b>		Element constructiu afectat:  Conglomerat
Descripció de la lesió:	<p>En totes les façanes s'observa el mal estat de les juntes i la pèrdua d'adherència amb la paret. Aquesta pèrdua es veu més accentuada en la part més baixa de les cantonades, on la profunditat pot arribar fins a 5 cm. El conglomerat més extern ha perdut les propietats i té una aparença terrosa.</p>		
Classificació tipològica:	Lesió física produïda per l'erosió.		
Procés patològic:	<p>El conglomerat d'unió del paredat està compost de calç i sorra, la proporció de l'àrid no és l'adequada, degut a l'excés d'aquesta forma una pasta terrosa i dèbil que provoca el desgast de la junta, que s'accentua amb l'erosió i els agents meteorològics, com l'aigua o el vent.</p>		
Possible causa:	Mala execució del conglomerat.

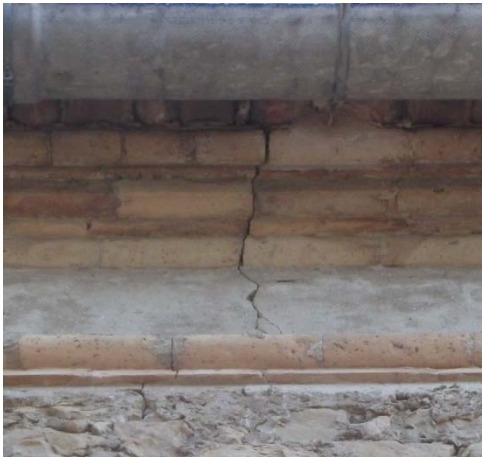
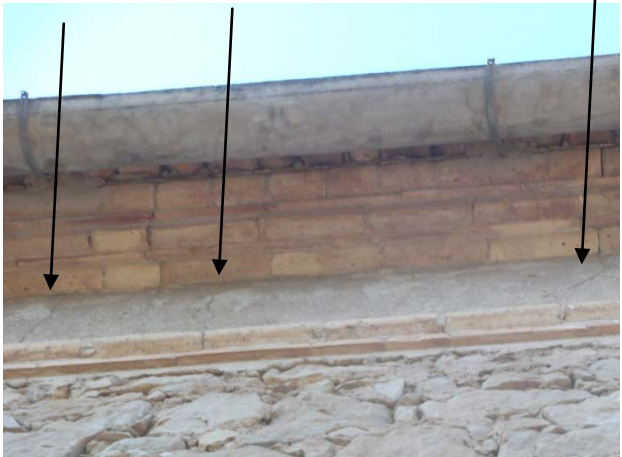
Fitxa Patològica Nº		<b>9</b>	
Patologia:	<b>ESQUERDES A LA CORNISA</b>		Element constructiu afectat: Cornisa de pedra
Descripció de la lesió:	A la part superior de la façana lateral nord, on es troba la cornisa i el remat de la façana amb la coberta, constituït a partir de tres fileres de maons, s'observen diferents esquerdes. Aquestes tenen diferents dimensions, algunes són més pronunciades i profundes, com la de la fotografia esquerra, i altres són més superficials com les fissures de la fotografia dreta, però totes trenquen per la mateixa direcció vertical.		
Classificació tipològica:	Lesió mecànica, esquerdes.		
Procés patològic:	Les bigues i els arcs de mig punt que subjecten la coberta, carreguen i es recolzen sobre la paret lateral. Aquesta estructura provoca un sobre esforços de càrrega a compressió a l'element de transició entre la coberta i la paret, fet que provoca el trencament paral·lel a la direcció de l'esforç.

Possible causa:	Sobrecarrega de la coberta sobre la cornisa de la façana lateral.
