Ús de solucions tampó gelificades per a la remoció de pintades vandàliques a la naveta des Tudons (Menorca)

Use of Gelled Buffer Solutions to Remove Graffiti from the Naveta des Tudons (Menorca)

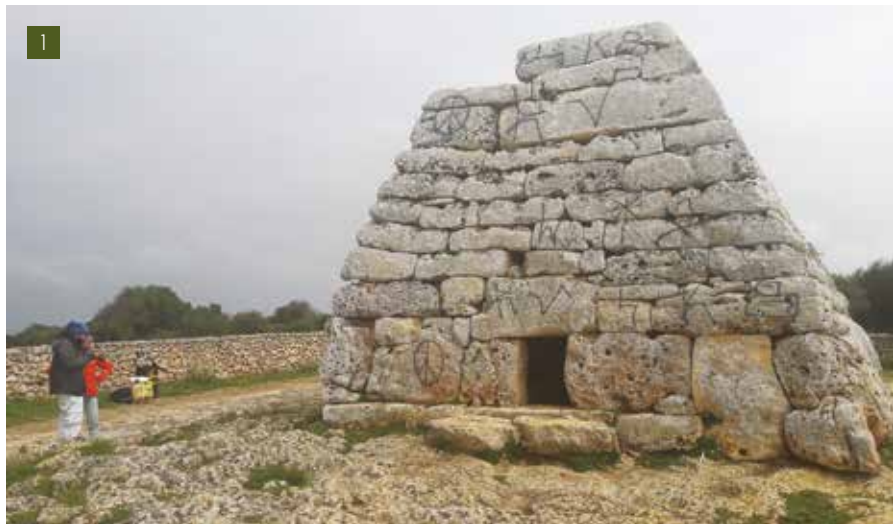
[1] Vista general de la naveta des Tudons abans d'iniciar les proves de neteja (Fotografia: Francesc Isbert).

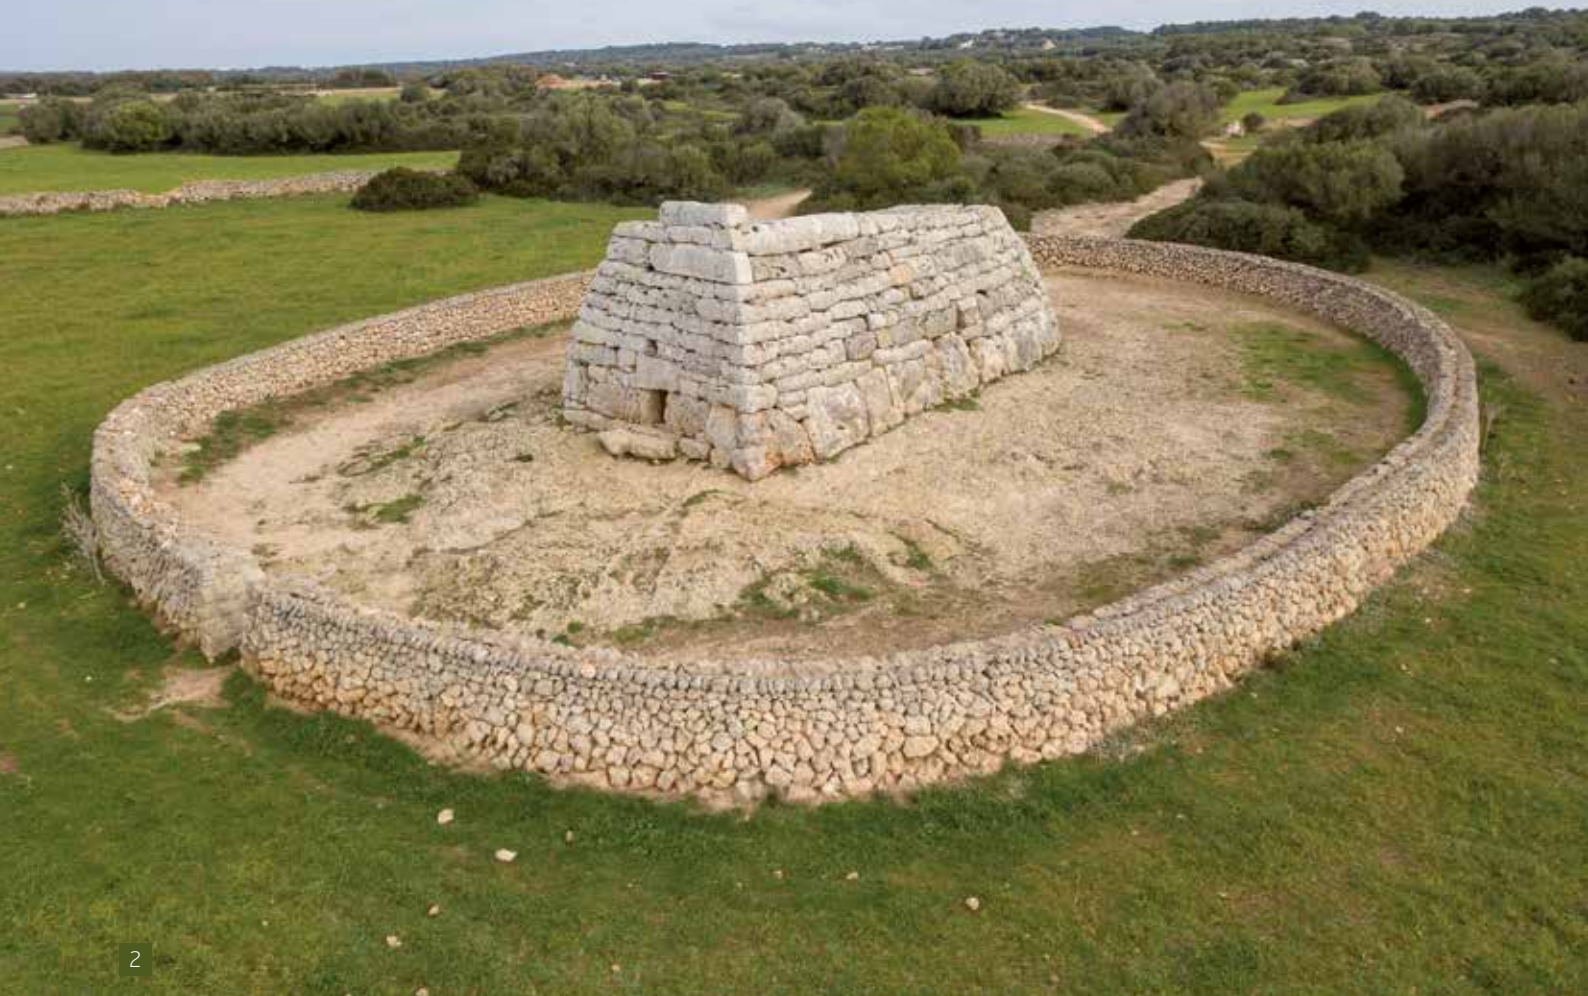
2

[2] Vista aèria del monument amb anterioritat a l'atac vandàlic (Fotografia: Consell Insular de Menorca).

d'ossos humans disseminats per la cambra sense un ordre aparent juntament amb una sèrie de peces ceràmiques i alguns ornaments personals com botons, punxons d'os, braçalets i denes bicòniques de bronze.¹ Les dimensions de la naveta són de 13,6 m de llarg per 6,4 m d'ample i 4,5 m d'alçada. **[2]**

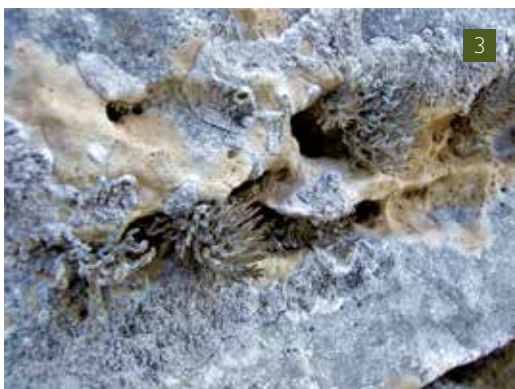
[3] Imatge de detall del recobriments biològic que afecta de manera generalitzada la pedra (Fotografia: Francesc Isbert).

Destaca especialment la presència d'un recobriments biològic que afecta gairebé la totalitat de les cares exteriors dels blocs ciclopis que conformen la naveta. Aquesta colonització biològica es compon de diverses espècies de plantes superiors, líquens, algues i possiblement altres tipus d'organismes associats, com bacteris o fongs.

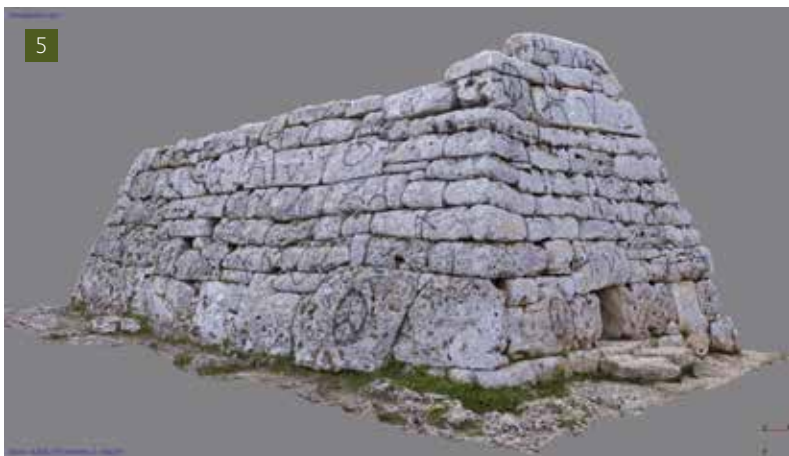
[5] Documentació 3D de la naveta abans de la intervenció. Podeu consultar el model que es va fer un cop finalitzats els treballs de restauració a <<https://skfb.ly/6HYQx>> o en realitat augmentada en aquesta mateixa imatge (Fotografia: Aleix Barberà).

S'inicia la intervenció amb la documentació en 3D del monument a partir de l'obtenció d'un model fotogramètric de les façanes exteriors de la naveta. Aquest model ha permès registrar l'estat de conservació inicial del monument, tant pel que fa al volum com a la textura, i ha permès l'estudi comparatiu després del procés de neteja basant-se en ortofotografies. Per a la creació del model es van emprar 475 fotografies obtingudes amb càmera digital Canon EOS 5DS R amb sensor CMOS de 50 megapíxels i una òptica Canon EF 50 mm F/1.2L USM. [5]

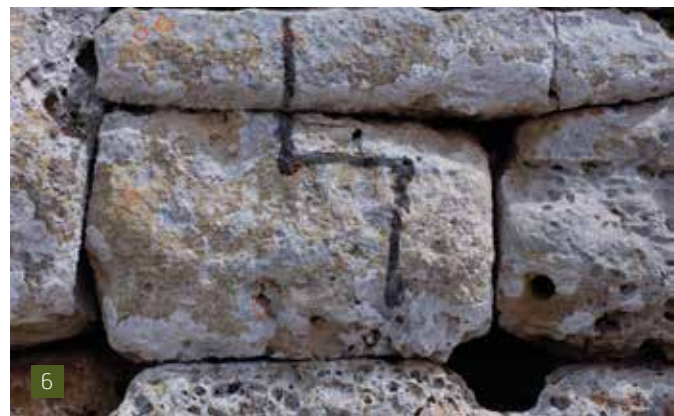
[6] Obtenció dels valors de pH i conductivitat de la superfície de la pedra i els grafitis (Fotografia: Aleix Barberà).

El primer pas fou l'obtenció dels valors de pH i conductivitat de la superfície de la pedra i els grafitis. El procediment va consistir en la creació d'un gel rígid d'agarosa (Type VII-a Sigma Aldrich®) al 5% en aigua desionitzada per a l'obtenció de diversos discs d'agarosa d'iguals dimensions (1 mm de gruix i 4 mm de diàmetre) per tal que els valors de lectura fossin comparables entre ells.

Seguidament es va fer l'aplicació dels diversos discs d'agarosa sobre la superfície de diferents blocs i recobriments (directament sobre la pedra, sobre el grafit i sobre diferents tipus de líquens) per un període de temps de 20 minuts per a cadascun d'ells. [6]

monument amb un conductímetre LaquaTwin Horiba® QHB-EC22 i un pH-metre LaquaTwin Horiba® QHB-PH22. Els valors obtinguts són els que es presenten a la taula, **7** un cop sostreta la conductivitat pròpia dels discs d'agarosa abans de la seva aplicació.

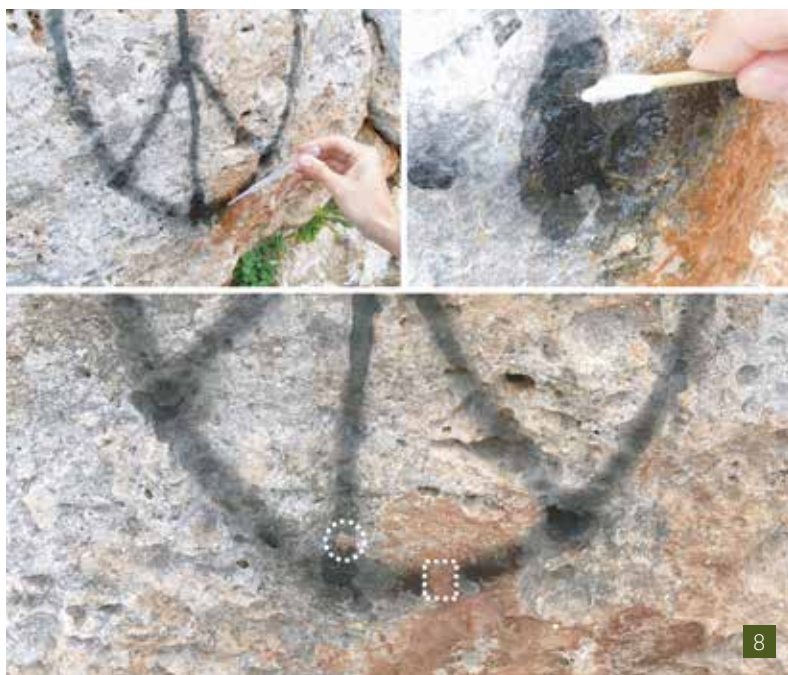
amb anterioritat sense necessitat d'emprar cap tensioactiu i, per tant, evitar un possible residu d'aquests productes. Es van crear dues emulsions al 20% en pes de dissolvent, una amb xilè i l'altra amb alcohol benzílic, i es van testar amb resultats diferents segons la zona d'aplicació:

- Sobre les zones on l'aerosol estava aplicat directament sobre la pedra, totes dues emulsions donaven uns resultats de remoció molt lents i considerablement inferiors a l'ús del dissolvent en estat lliure. Si bé disminuïen la toxicitat del treball per al conservador-restaurador, el seu ús, en aquest cas, alentia el procés.
- Sobre les zones on l'aerosol estava aplicat en àrees amb líquens, es produïa certa remoció del grafit i del líquen, però en cap cas era una remoció total. En funció de la zona i, per tant, del tipus de recobriments biològic, es podia retirar en major o menor grau, però romanien un residu evident. **9**

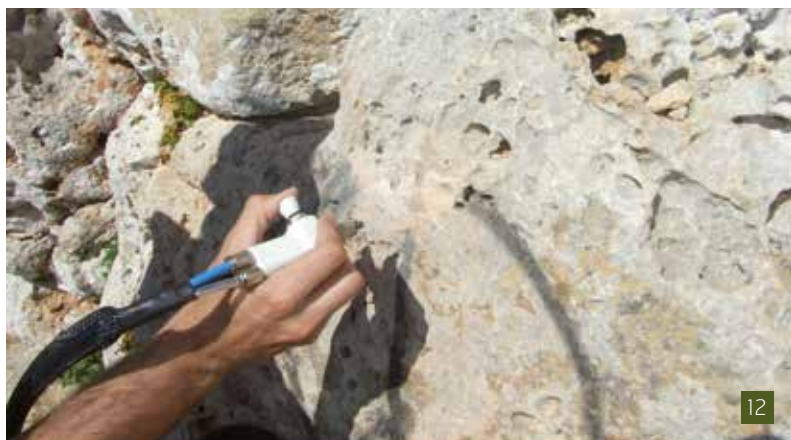
[12] Procés puntual de microprojecció a baixa pressió a zones prèviament tractades amb el mètode aquós gelificat.

Tot i això, la microprojecció molt puntual i a baixa pressió a zones prèviament tractades amb la solució aquosa permetia acabar de matisar les petites restes d'aerosol que poguessin quedar als porus de més difícil accés amb màxim control i mínim dany.^[12]

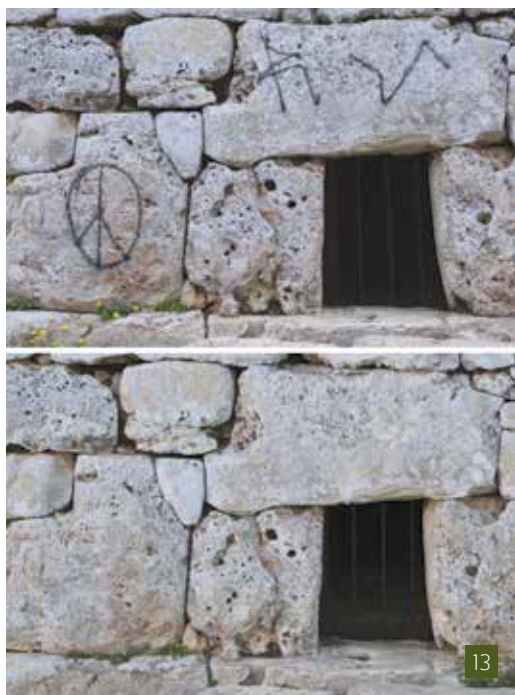
[13] Imatges comparatives d'abans i després de la intervenció a la zona de l'entrada (Fotografies: Aleix Barberà).

Era recomanable fer una segona aplicació d'aquest mateix procediment, però en aquest cas només de manera puntual a les zones que no haguessin quedat completament netes després de la primera aplicació. A les zones on es van fer proves, amb aquesta segona aplicació es retirava ja entre un 90-100% de l'aerosol, aproximadament.^[13]

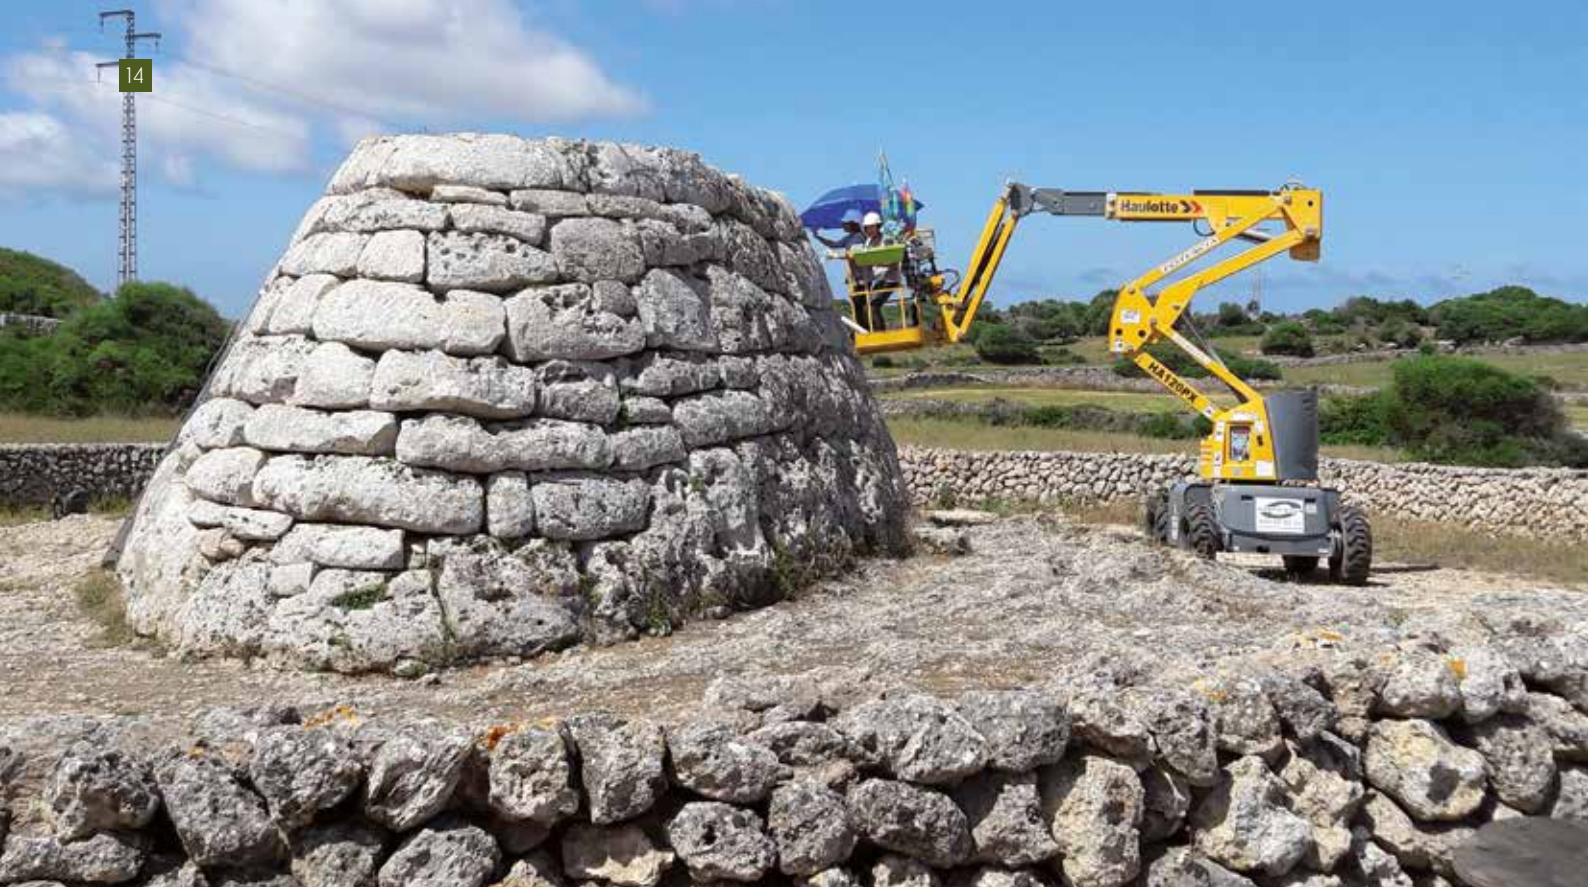
[14] Imatge durant els treballs de restauració en alçada amb màquina elevadora (Fotografia: Francesc Isbert).

Els treballs es distribuïren per alçades, és a dir, una persona de l'equip s'encarregà dels grafitis als quals s'arribava des del terra, una altra amb una escala treballava aquells que se situaven a mitja alçada i la darrera treballava des de la plataforma elevadora al perímetre més alt de la naveta. [14] Va ser necessari improvisar a peu d'obra

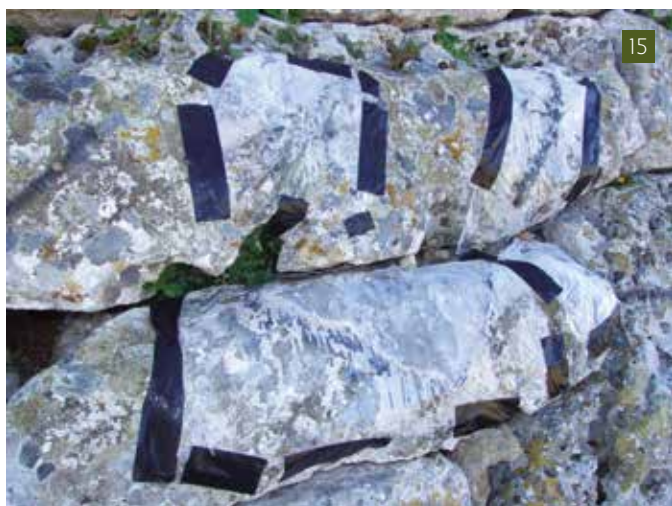
[15] Detall d'un dels grafitis durant el procés de remoció. Es pot observar el gel aplicat i cobert amb film de polietilè (Fotografia: Francesc Isbert).

imprevist, es va decidir acotar l'àrea de treball pintada a pintada. Després d'aplicar la solució gelificada es tapava la zona amb film de polietilè transparent tancant el perímetre amb cinta adhesiva. Així s'aconseguia donar el temps suficient d'actuació a la solució aquosa sobre els líquens amb pintades. A les zones amb major incidència solar va ser fins i tot necessària l'ajuda de para-sols per aportar ombra i minimitzar l'assecatge del gel. ¹⁵

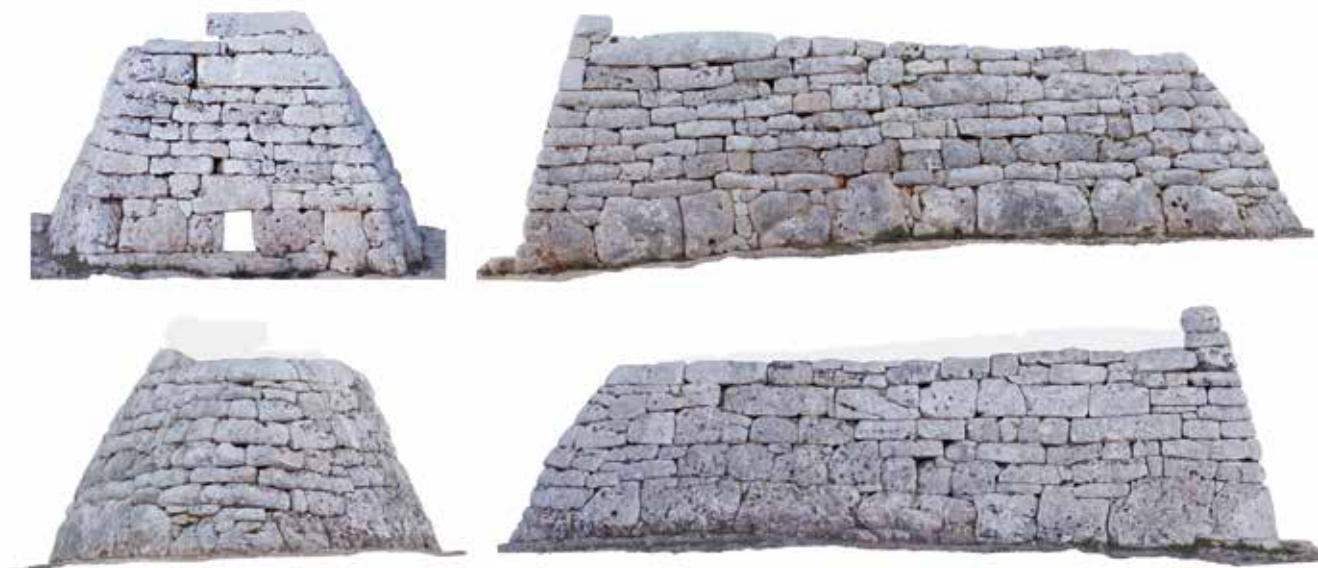
[16] Ortofotografies finals de les quatre cares de la naveta obtingudes a partir d'un model fotogramètric digital terrestre. Es pot apreciar que les pintades han estat eliminades en la seva totalitat (Ortofotografies: Aleix Barberà).
