**ESTUDI, DIAGNOSI I ACTUACIÓ EN ESTRUCTURA DE FUSTA I
ELEMENTS SINGULARS
CA L'ALEU
PROJECTE FINAL DE GRAU**

PLAÇA DE L'ABADIA-S/N.
ALFORJA-CP43365-TARRAGONA

ALUMNA: Irene Grau Freixes
COORDINADOR: Carles Antoni Labèrnia Badia
CONVOCATÒRIA: Setembre 2016

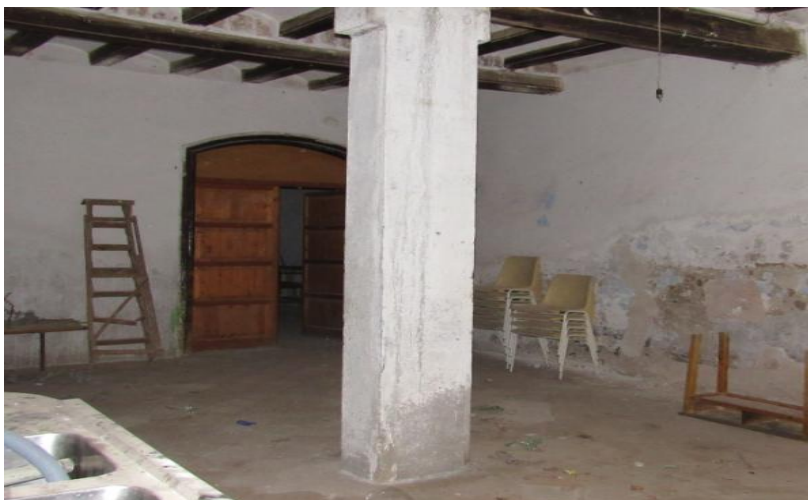
'Fig 3.13. Pilar de formigó a l'entrada principal.'

En una zona determinada (entrada principal), el pilar central és de formigó degut a possibles rehabilitacions al llarg dels anys noranta.

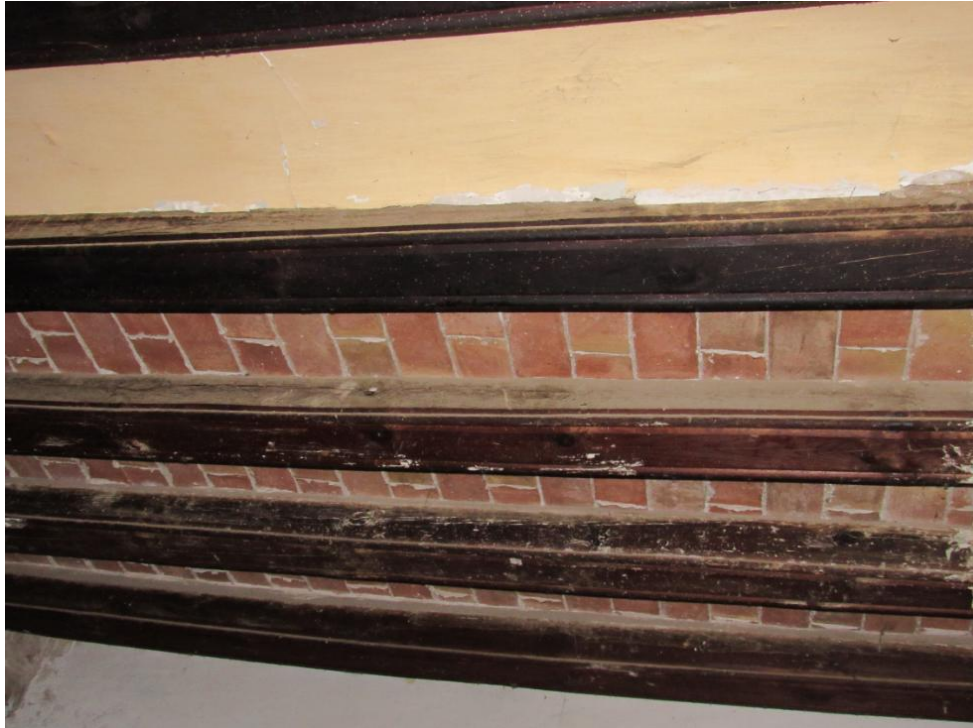
'Fig 3.15. Estructura horitzontal. Entrebogat reformat a partir d'obra ceràmica.

En alguns punts en concret es mostres bigues col·locades a posteriori de materials com el ferro/acer i el formigó. Possiblement degut a la pèrdua de resistència de la biga de fusta que hi havia.

L'evolució de l'edifici ha resultat que hi hagin varis materials que formin l'estructura portant. En alguna zona, l'entrebigat ja és de revoltó ceràmic, propi del segle XX i XXI.

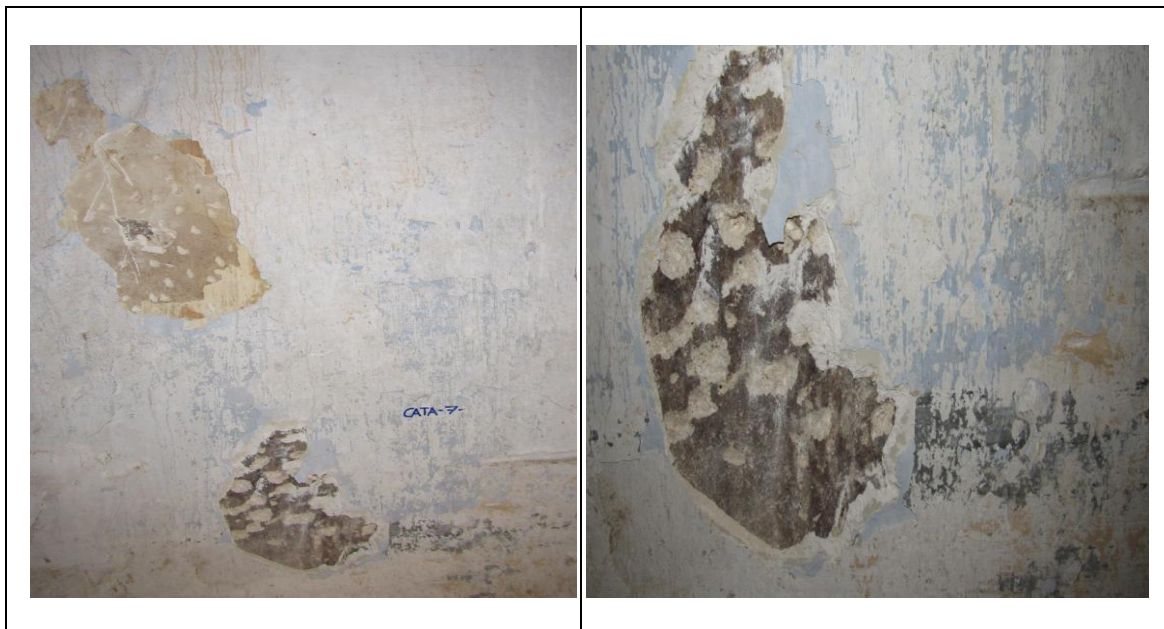
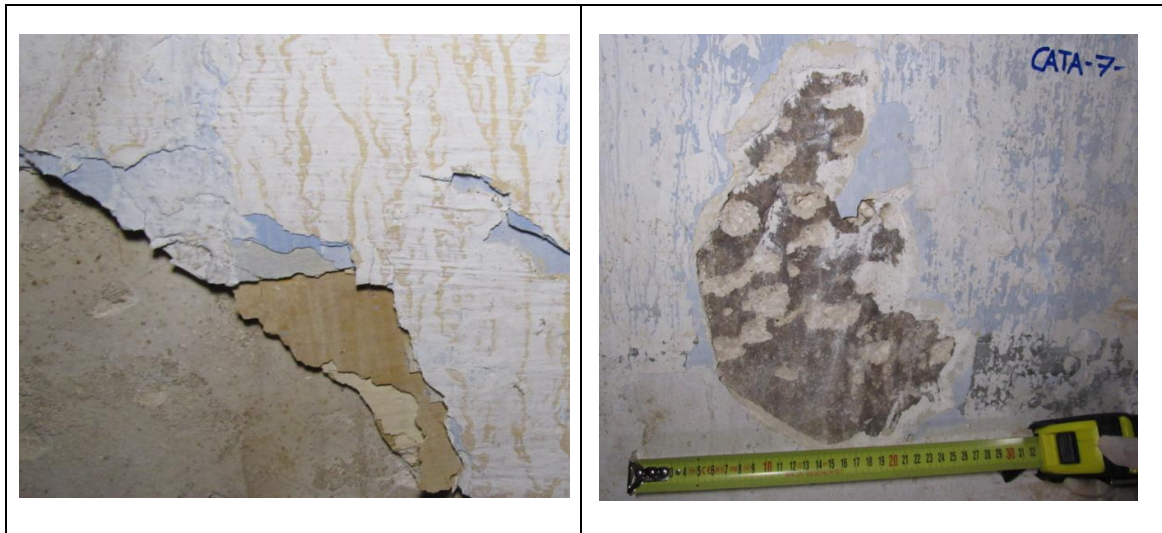
És curiós ja que a la capa de guix (per sobre de la grisa) es troben unes picadures fetes amb alguna eina del qual no es demostra si podia ser una forma representativa de decoració de l'època (un acabat) o algun tipus de detall constructiu per ajudar a l'acabat superficial de pintura.

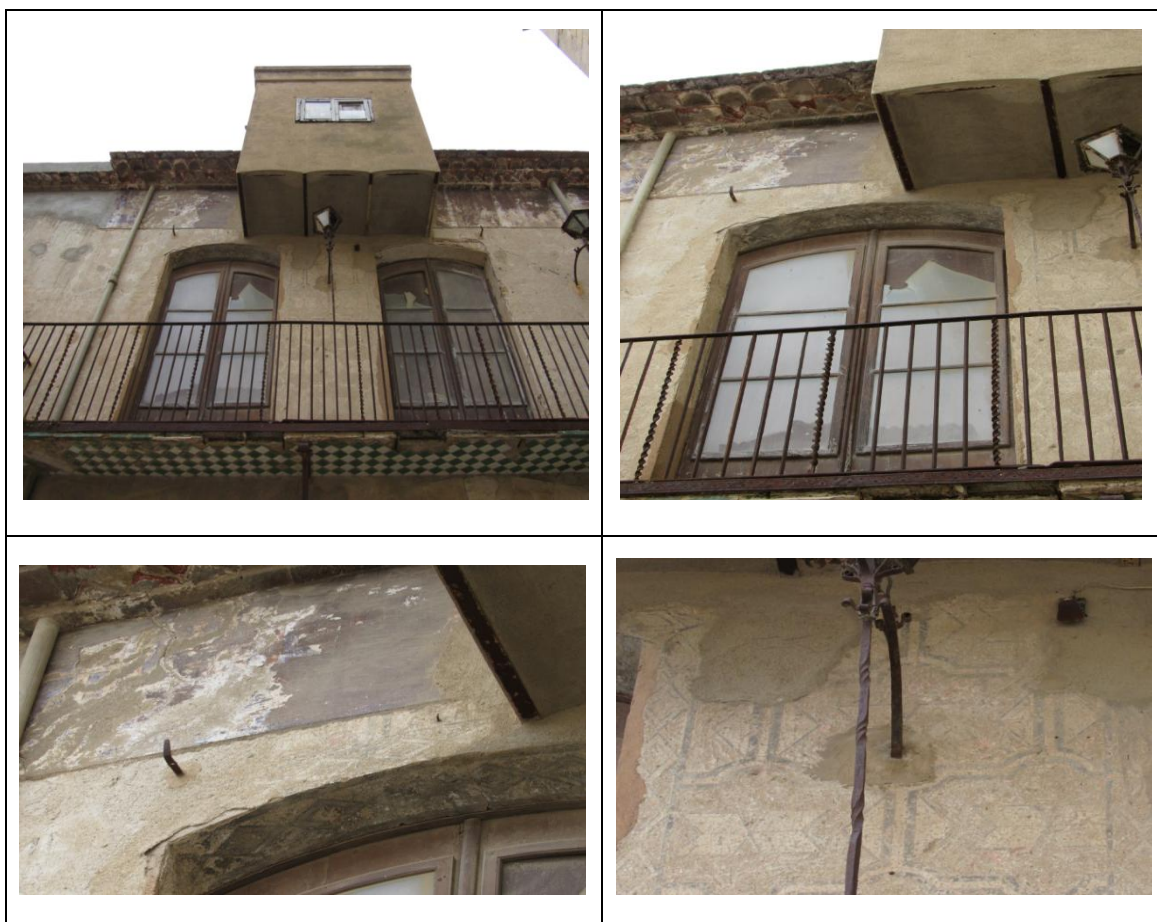
CALA 9: Situada a la part superior de la façana, per sobre del balcó principal.

S'aprecia detalls al llarg de tota la façana representatius de la època de construcció. Serigrafies i detalls amb barreges de blaus.

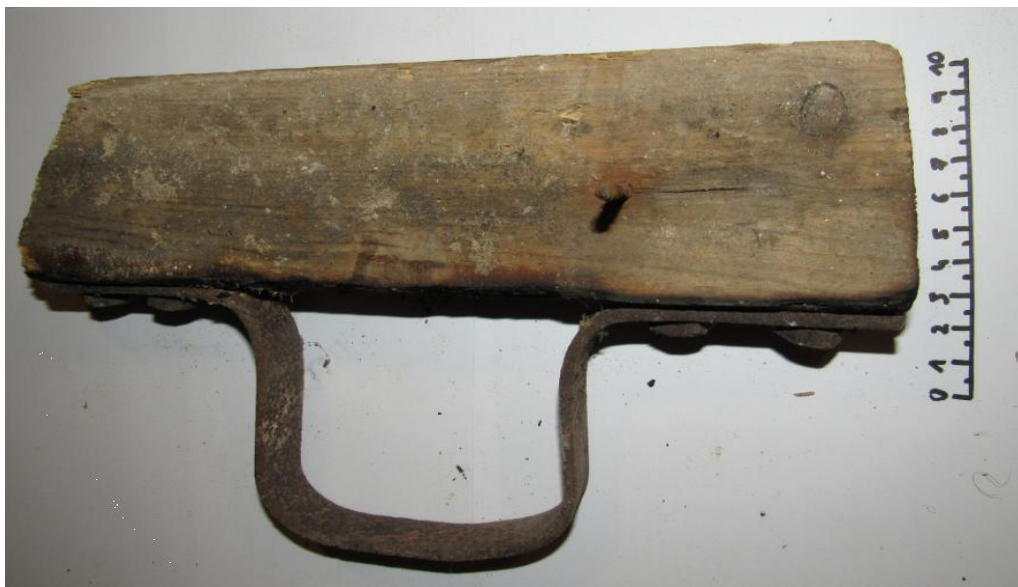
En les imatge anterior s'observa una part del premarc del qual es va agafar com a mostra, amb una amplada de 3 cm i un passador de ferro oxidat degut al pas del temps. Aquesta mostra únicament es va agafar per veure l'estat del ferro després de l'afectació de l'incendi per interès. En la imatge inferior, s'aprecia un dels claus d'unió amb l'altre part del pre marc.

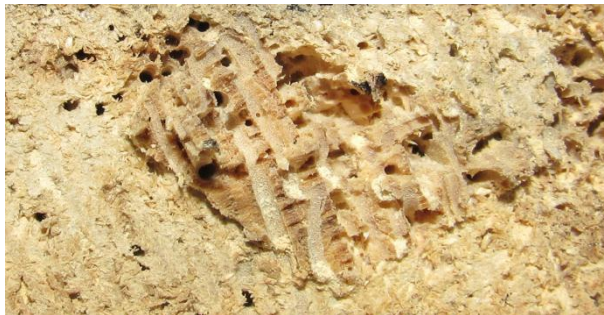
No es tracta d'insectes socials (com termites) degut a que en les galeries s'han trobat petites serradures pròpies dels agents xilòfacs com els corcs.

En aquest cas de mostra, la fusta es troba bastant afectada pel corc.

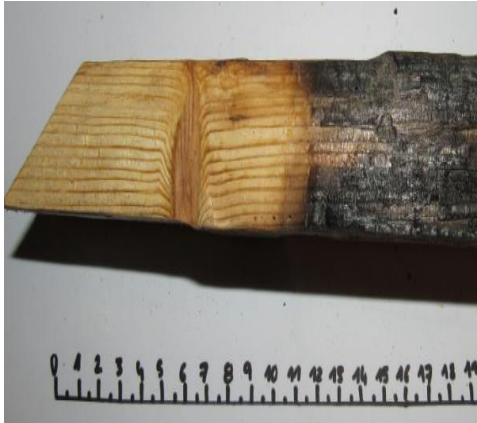
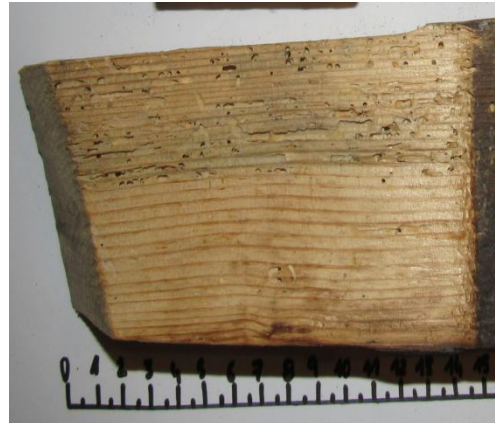
Després de polir i netejar la zona amb paper de vidre, s'aprecien els següents resultats visuals:

En la zona del nus, es pot apreciar com la fusta de pi es conserva perfectament sense cap atac d'agent biòtic; en canvi en quan girem la fusta i observem les fibres, veiem com es troben atacs d'agents biòtics. La fusta en aquesta part, no es troba en gaire bon estat.

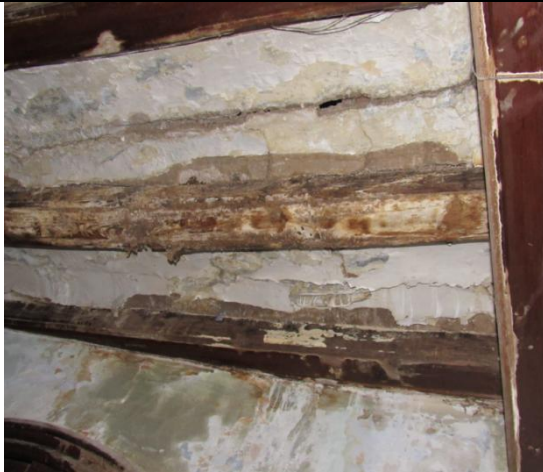
05-Sostre hab. Principal. 02-02-2016

Imatge/es:	05-06-07-08
Descripció de la imatge/es:	
<p>Habitació principal i habitació del teatret. Es comencen a fer les primeres comparacions passats uns mesos per tal de comprovar quin és l'estat de l'edifici.</p> <p>Primerament es compara l'habitació principal del dia 02 de Febrer amb el dia 23 de Març. Amb aquests mesos es veu una considerable pèrdua a flexió de la biga i com comença a entrar en ruptura. Al ser de dia d'observa durant el mes de Març que el sostre corresponent sobre dels revoltos es troba deteriorat.</p> <p><u>Probablement el contacte directe de la pluja i inclemències meteorològiques cap al sostre han incrementat la pèrdua de resistència de la biga fent que aquesta es trinquí degut a un excés d'humitat i així els elements estructurals que formen el sostre. En aquest punt de ruptura hi deu haver un contacte constant d'aigua que ha fet esquerdar la zona.</u></p> <p>Una vegada observada l'habitació principal es fa una comparació de l'habitació del teatret del dia 02 de Febrer amb el dia 02 de Juliol. Passat aquests mesos s'aprecia un canvi molt significatiu. El sostre ha caigut en gran majoria creant un excés de runa que durant el febrer i març no era tan voluminosa. Aquest fet suposa que el sostre ha cedit i està cedint en aquella zona més ràpidament degut al seu mal estat de conservació. Tot i així la façana no es veu afectada.</p>

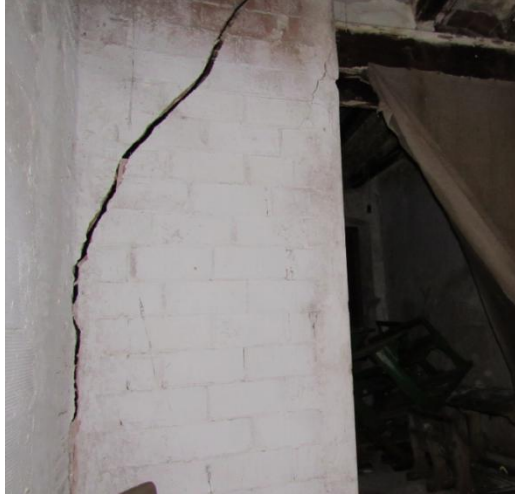
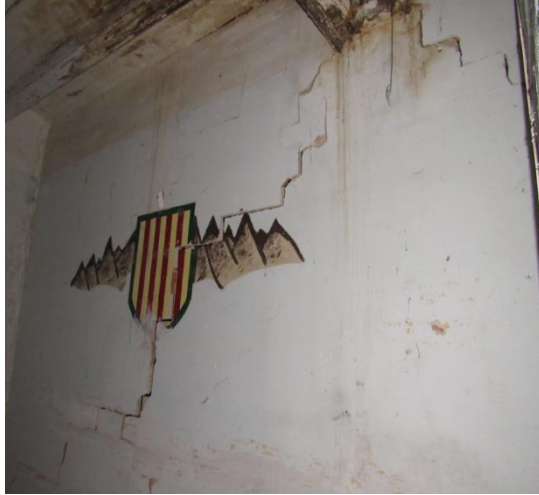
Els despreniments han incrementat i els despreniments han afectat a parets de pisos inferiors a l'estudi't.

Imatges de les habitacions inferiors al teatret(esquerra) i a l'habitació principal (dreta):

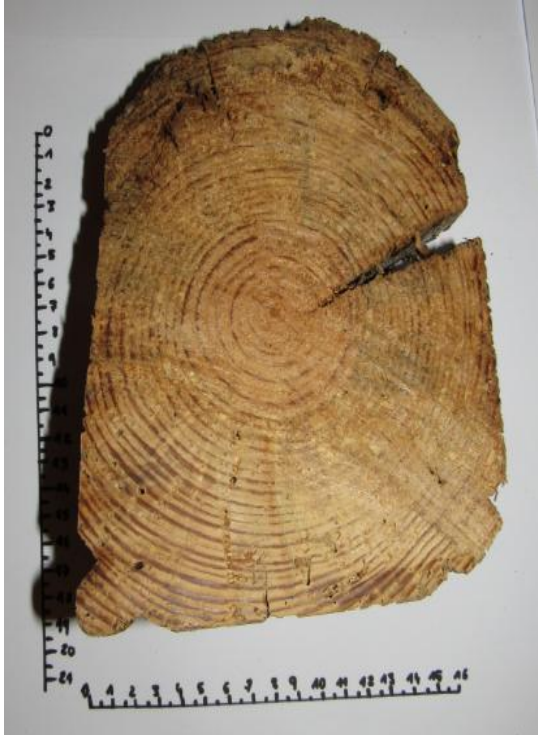
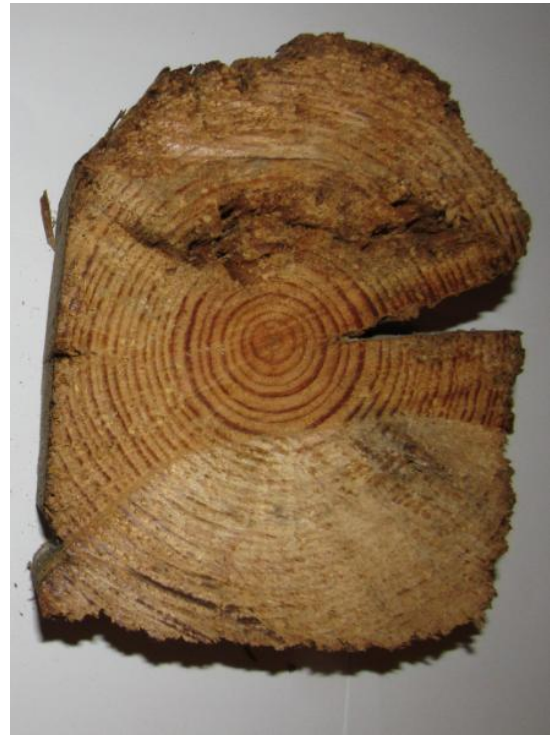
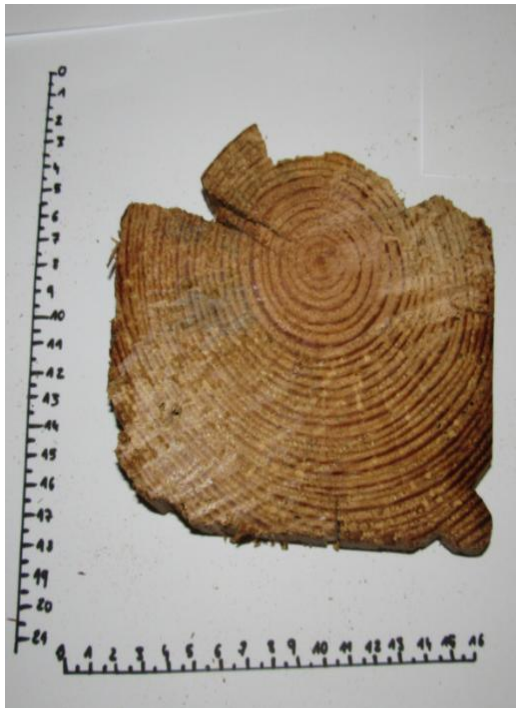
En les imatges anteriors s'observen tres talls transversals realitzats sobre la biga que s'ha després de l'estructura que formava la coberta a la sala del teatret. Aquestes biga té un gruix aproximat de 30 cm d'altura x 20 cm d'amplada aproximadament. Aquesta mostra es va agafar únicament per veure l'estat d'una biga d'aquest tipus de fusta (melis) del qual s'ha després de la coberta per causes a alienes a l'afectació de les propietats personals d'aquesta a priori.

Una de les característiques principals que s'hi observa, a part de l'obvietat de la clivella, és l'atac dels agents biòtics.

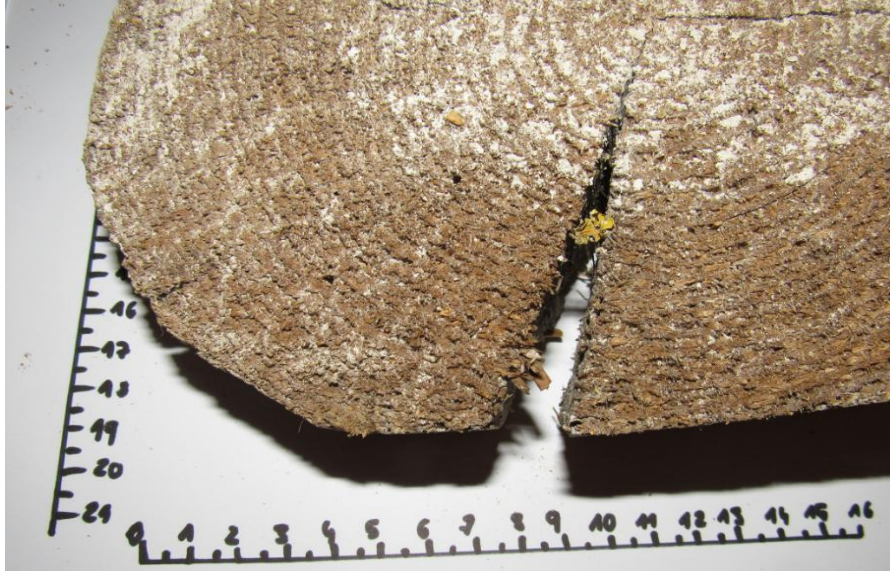
La primera observació que veiem és el canvi de colors. L'aparició d'un color blanquinós entre les fibres de la fusta; probablement podem apreciar un atac de fongs.

L'atac d'aquests fongs és molt lleu degut a que no es veuen taques molt profundes sinó petits canvis de color en alguns punts on en contacte amb l'exterior deuria ser directe o bé la fusta va esser més afectada pels problemes d'humitat.

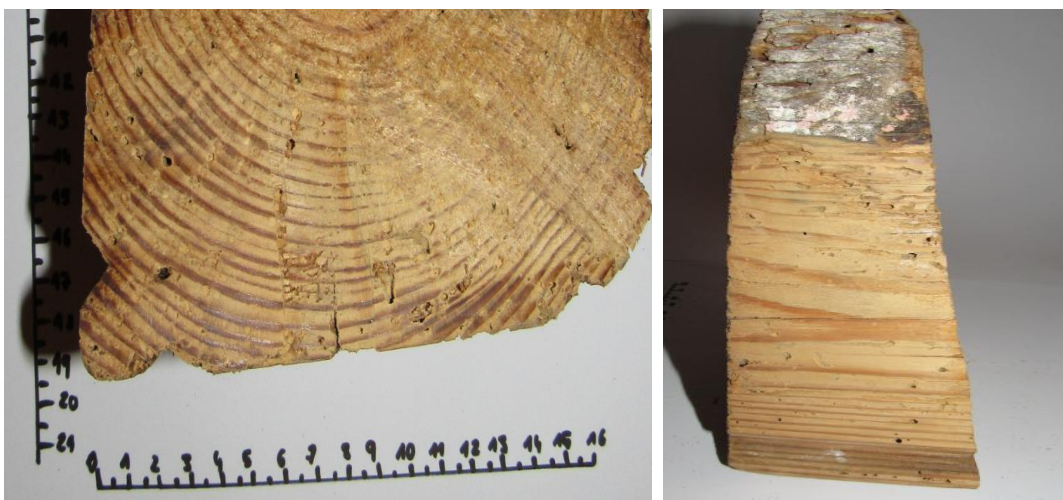
Després de polir i netejar la zona amb paper de vidre, s'aprecien els següents resultats visuals.

La fusta analitzada es tracta de melis, una fusta que no disposa gairebé de nusos al llarg del seu tronc. Això té avantatges i inconvenients. L'avantatge és que es tracta d'una fusta molt dura i resistent i l'inconvenient és que tot i que és resistent als corcs una vegada han atacat la biga no tenen nusos i poder fer un recorregut més ampli d'atac.

Degut a l'atac directe d'humitat a la fusta, aquesta s'ha vist afectada amb pèrdues de característiques mecàniques i per tant de durabilitat. Això ha estat un punt a favor dels agents biòtics el qual han pogut atacar la biga estudiada.

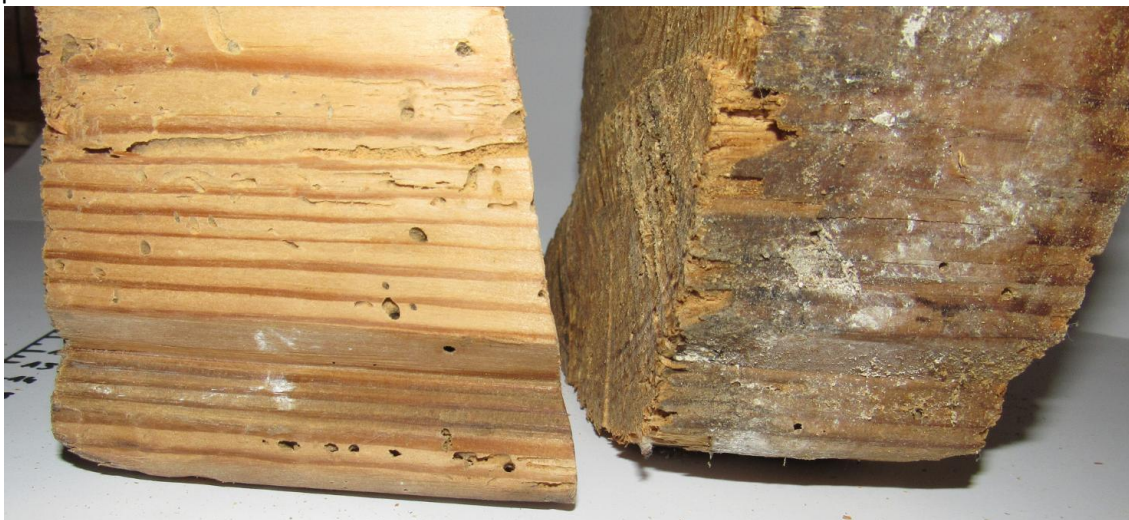
A part, s'ha realitzat una comparació visual amb un altre tram de biga que no s'ha procedit a polir el revoltó català:

Una de les causes més probables de despreniment és l'acumulació d'humitat a la fusta en el qual ha creat el podriment d'aquesta fent que s'acabés partint i perdés per complert les seves característiques mecàniques. Al estar aquesta mostra prop de la zona d'afectació total d'humitat s'ha vist avinguda a sofrir un atac més profund d'agents exterminadors de la fusta i de les seves propietats.

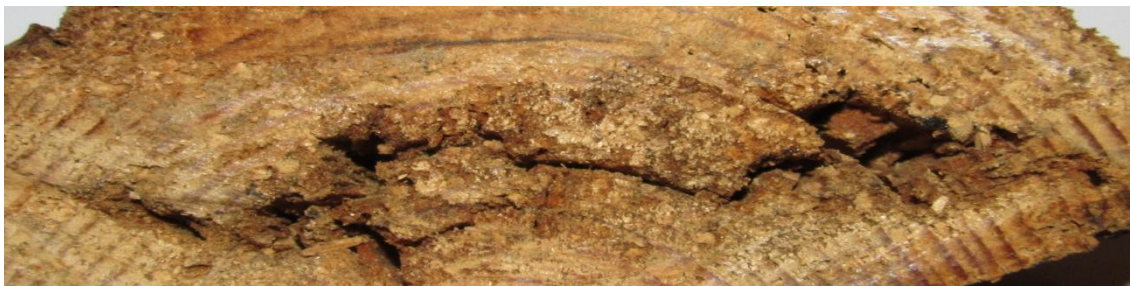
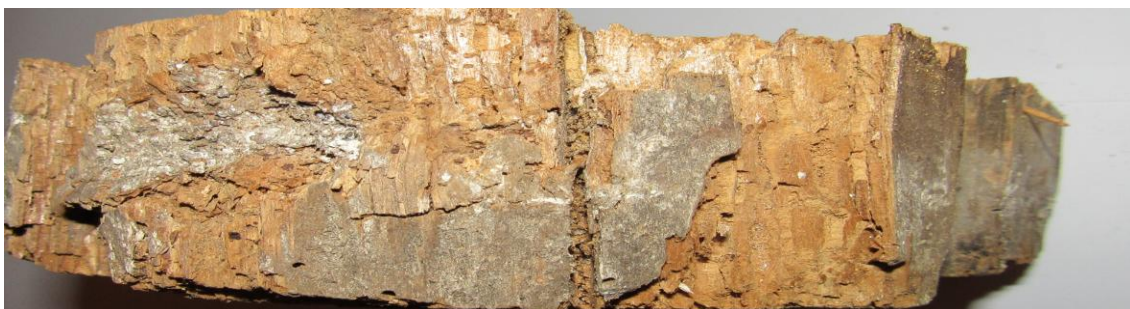
Es tracta d'insectes de cicle larvari, ja que deixen serratges dintre de les seves galeries.
En aquest cas de mostra, la fusta es troba molt més afectada pels corcs que en l'anterior:

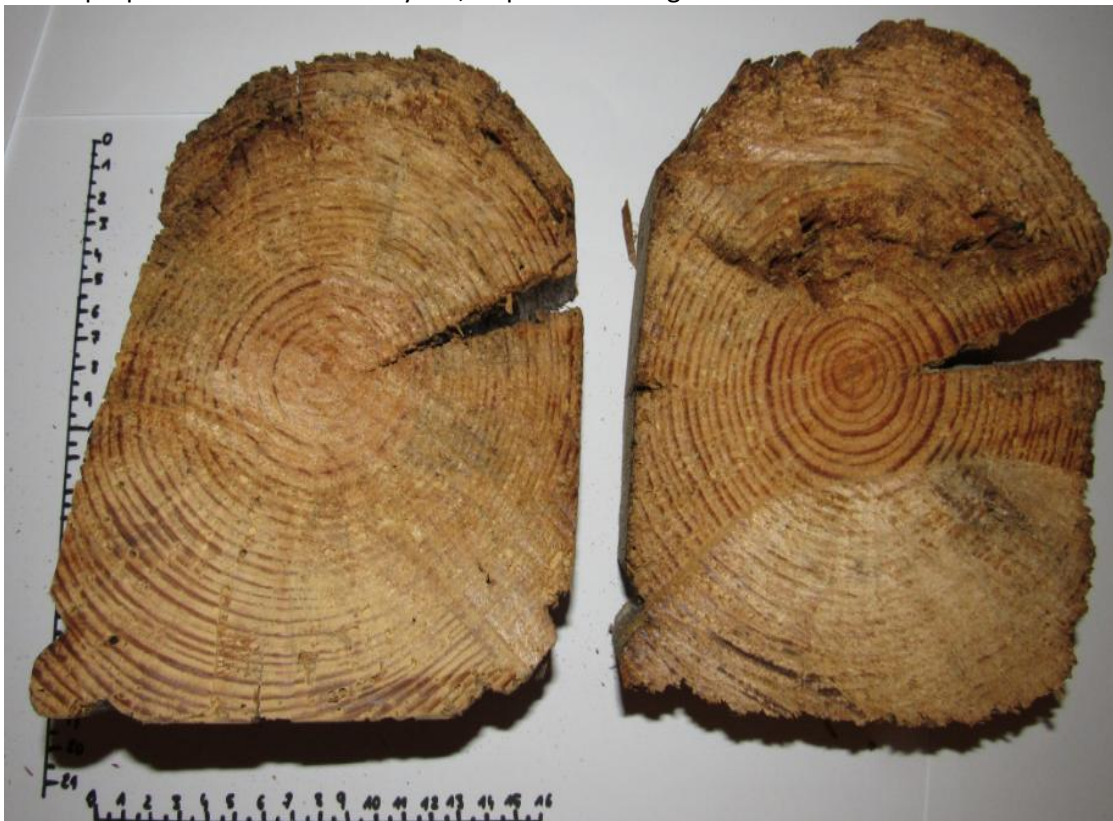
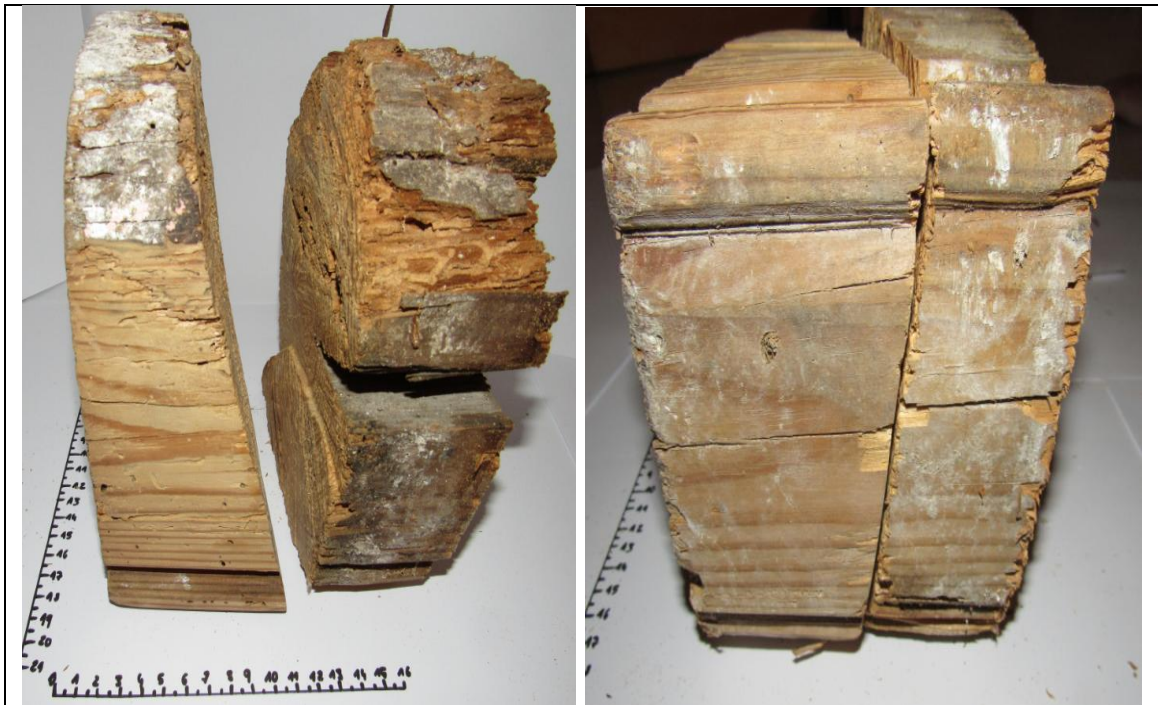
COMPARACIÓ RESPECTE LA MOSTRA Nº 1:

Fem un anàlisi del terç de fusta i comparant el cap de biga amb la mostra número dos, que és la més propera a la fusta més danyada, s'aprecien les següents diferències :

S'aprecien considerables diferències:

- ✓ El cap de biga es veu menys afectat que el tram proper a la roptura.
- ✓ El revoltó català s'ha vist embegut pel deteriorament.
- ✓ Els atacs del agents biòtics són més profunds.
- ✓ El color de la fusta canvia degut al % d'humitat.
- ✓ La clivella s'aprecia al llarg de tota la biga, efecte del qual ens mostra que és anterior als problemes de la biga(humitats) i probablement és de formació.

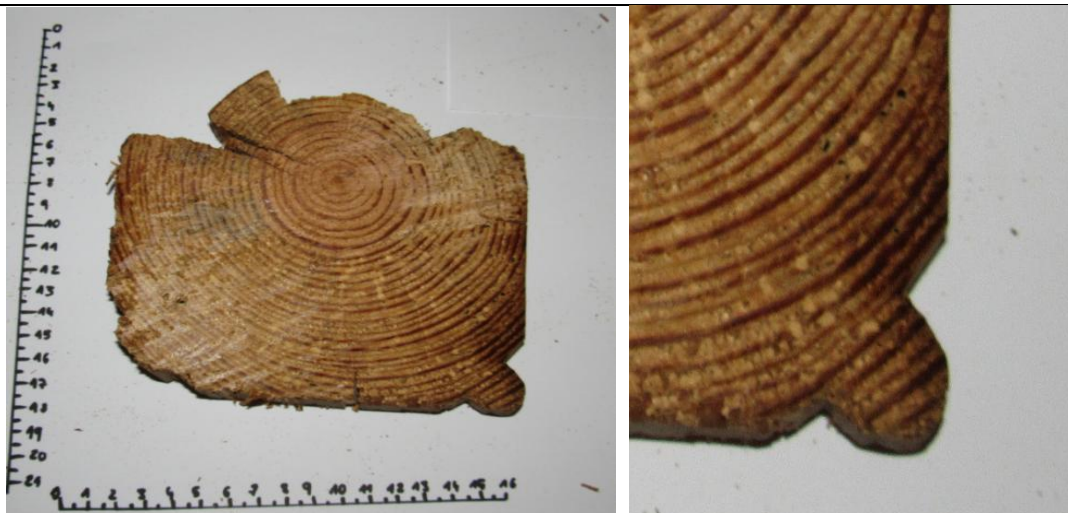
IMATGE:

Mostra d'un tram de biga de fusta de 30 x 20 cm aproximadament.
En la mostra s'aprecia un retall de la part superior de la biga de fusta.

Aquesta fusta únicament es veu afectada en el tram superior, tot i així aquesta afectació arriba fins al nucli i per tant es veu molt embeguda en quant a les seves propietats.

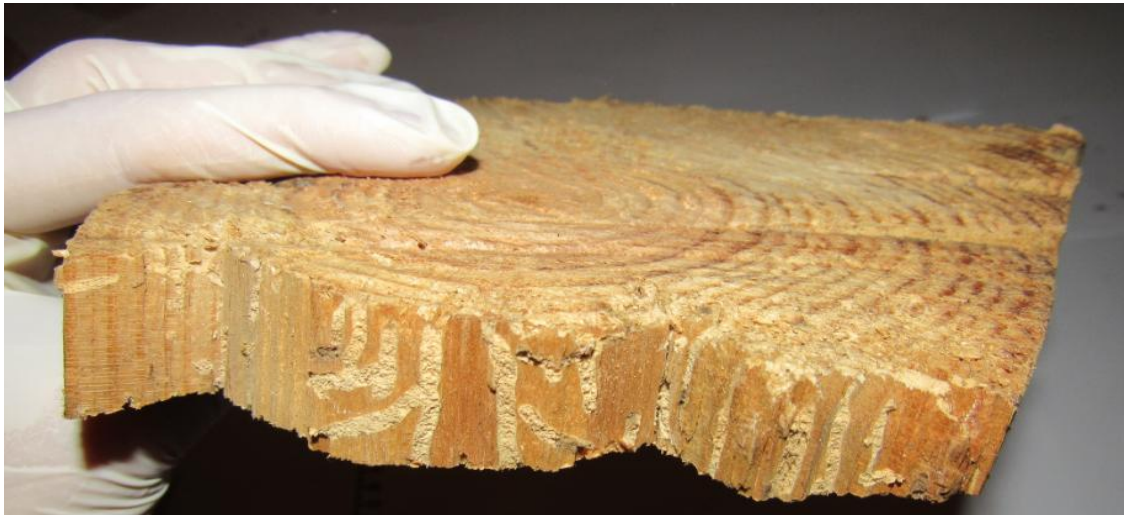
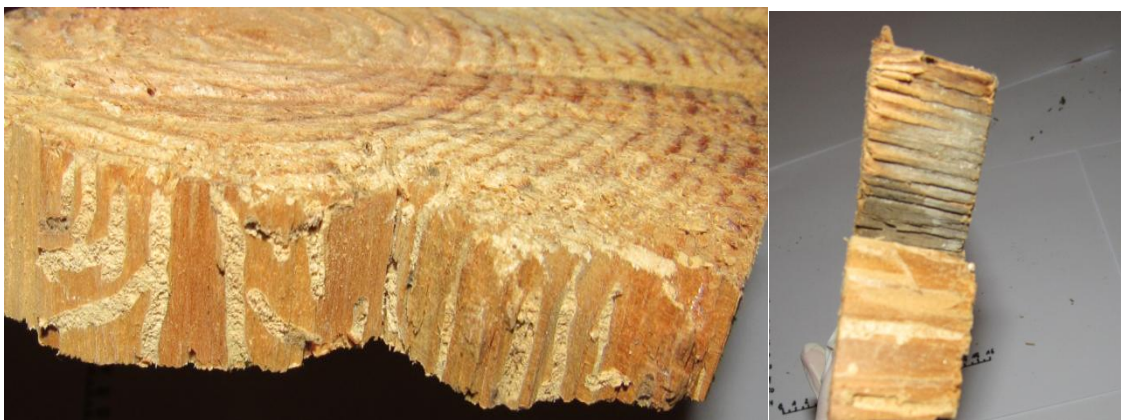
**ATAC DE CERAMBÍCIDS.**

En les imatges anteriors s'aprecien atacs d'agents biòtics i degut a l'observació de petits forats "arrossegats" al llarg de tot el cantell:

Hylotrupes bajulus. Corc gran.

Tal i com s'aprecia amb aquesta mostra i tal i com s'ha definit en mostres anteriors es veu un clar atac del corc degut al seu recorregut a partir de túnels amb formació de serratges al mateix sentit de les fibres que formen l'estructura de la biga de fusta.

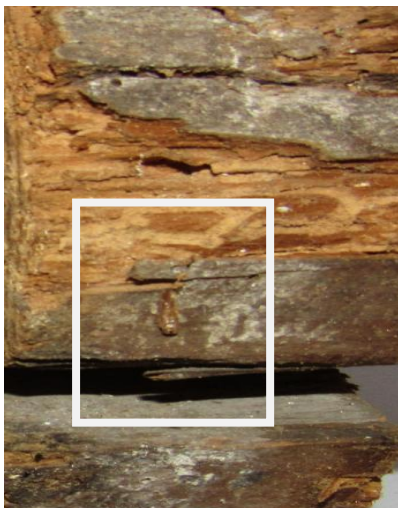
Finalment, en l'anàlisi de les mostres es va detectar la presència directa del Corc Gran:

Es tracta d'una larva en el qual, degut al deteriorament i juntament amb l'anàlisi que s'ha efectuat a sortit cap a l'exterior.

La larva detectada aprecia un color blanquinós en el qual ens demostra que aquesta biga a part de la pèrdua de propietats degut al despreniment també podria haver col·lapsat degut a l'atac de la larva en l'interior d'ella formant nombroses galeries.

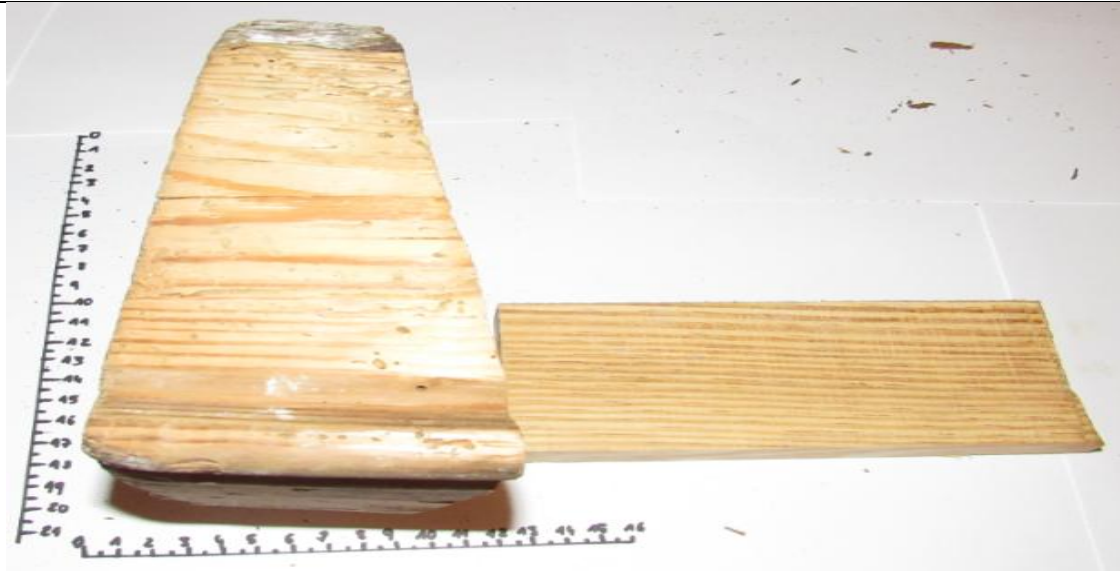
Mostra esquerra:PI MELIS(Cap biga)

Mostra dreta: PI MELIS (Mostra nova).

S'aprecia des d'un punt de vista primari moltes semblances i poques diferències tret que són el mateix tipus de fusta, tot i així la biga estudiada no presenta bones condicions de conservació i tindria que sotmetre's a un canvi. Un dels possibles canvis podria ser amb el mateix tipus de fusta degut a que té una bona qualitat i unes bones característiques.

Una de les altres característiques principals en el qual també és indicatiu de canvi són les clivelles que s'observa all llarg de la biga estructural degut a que suposen pèrdua de la resistència, fonamentalment a compressió i tracció perpendicular a la fibra.

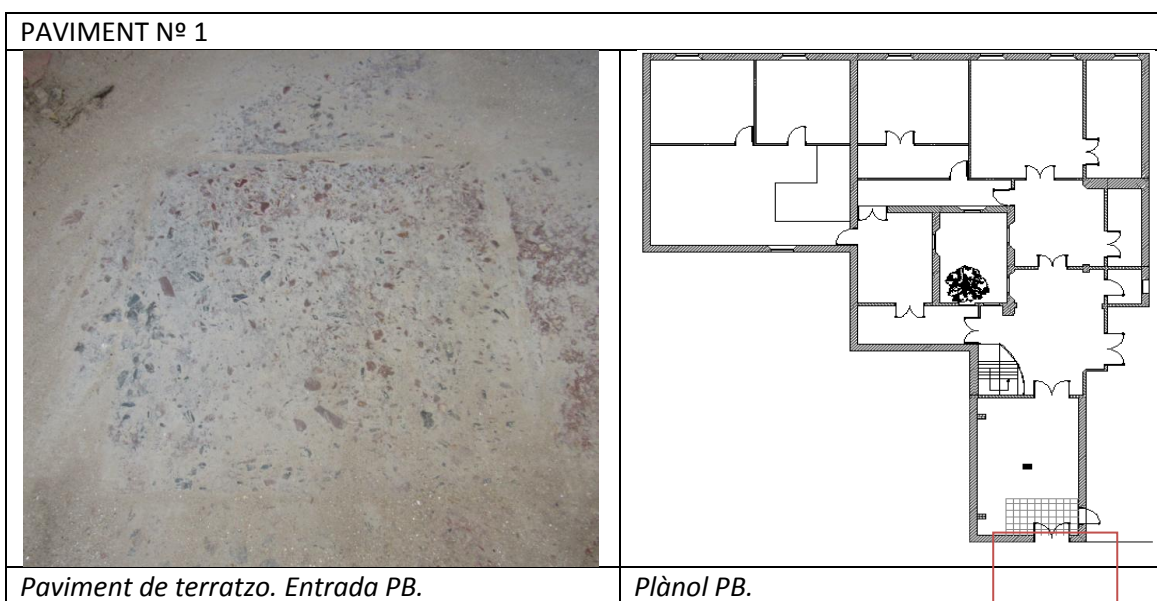
Podem trobar un únic tipus de rajola d'aquest material en l'entrada principal de l'edifici corresponent a la Planta Baixa accedint des de la Plaça de l'Abadia. Les seves dimensions són de 40 x 40 cm, amb un espessor aproximat de 4-5 cm. Aquest paviment ocupa un terç de la sala en qüestió, suposadament degut al desgast de l'anterior paviment.

S'hi efectua a deixar elements i materials procedents de l'església i és per això que degut al pas dels materials amb pes aquesta rajola s'ha deteriorat bastant hi ha perdut tota la seva capa superficial.

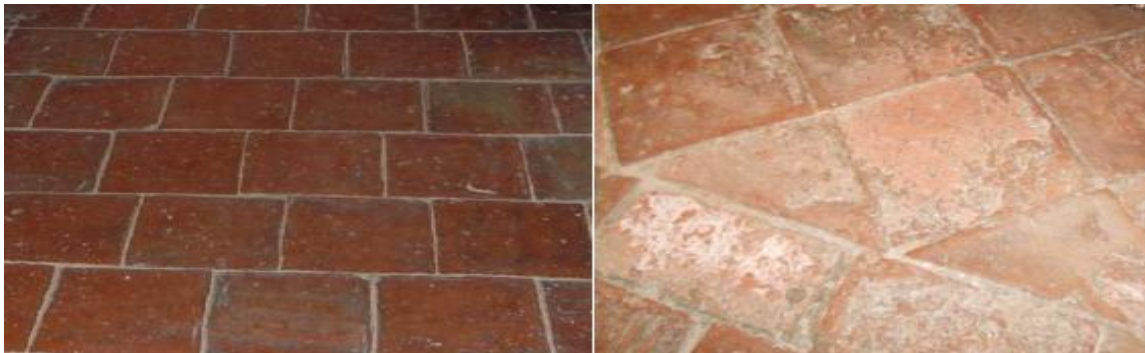
**PAVIMENT Nº 2**

PAVIMENT DE FANG CUIT: Podem trobar en la majoria/quasi totalitat de la vivenda rajoles de fang cuit . Aquestes han perdut la seva capa protectora d'oli de llinosa, tècnica utilitzada antigament per recobrir rajoles de fang i dotar-les d'una major durabilitat, impermeabilitat i donar-li una brillantor característica .En alguns llocs encara s'aprecien restes.

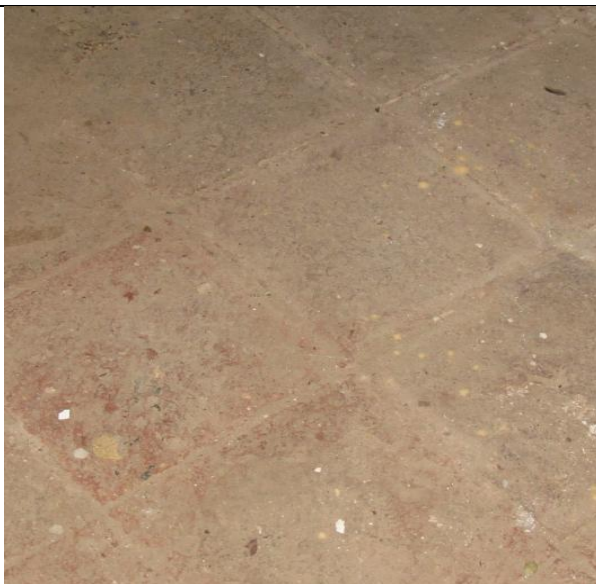
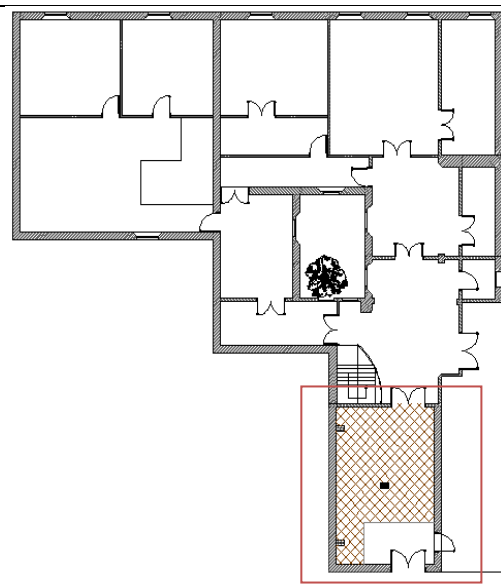
Paviment de fang cuit. Entrada PB.

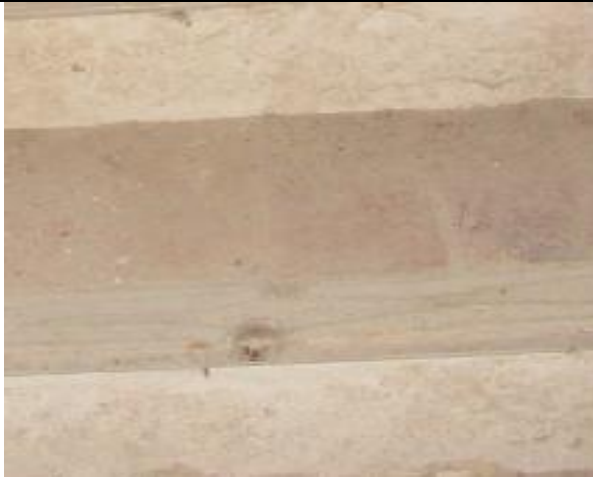
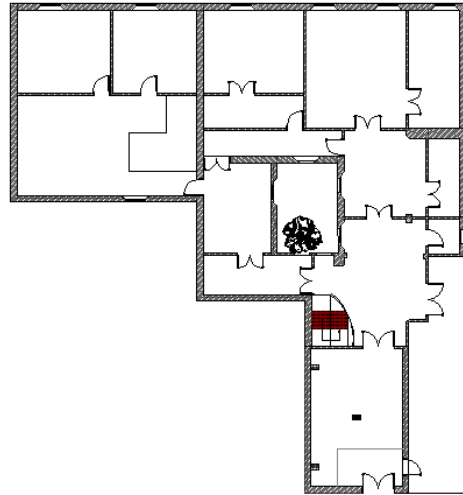
PAVIMENT Nº 7

*Escales accés PB a PSS1.**Plànol indicatiu PB.***SITUACIÓ I ESTAT:**

Aquestes escales, formades a partir de rajoles de fang cuit de forma triangular es caracteritzaven per tenir el bossell de fusta, segurament amb un acabat abrillantat igual que les rajoles ho estaven per oli de llinosa .

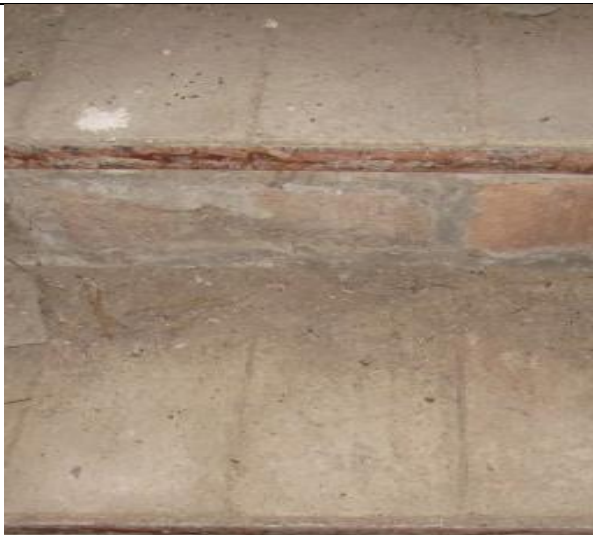
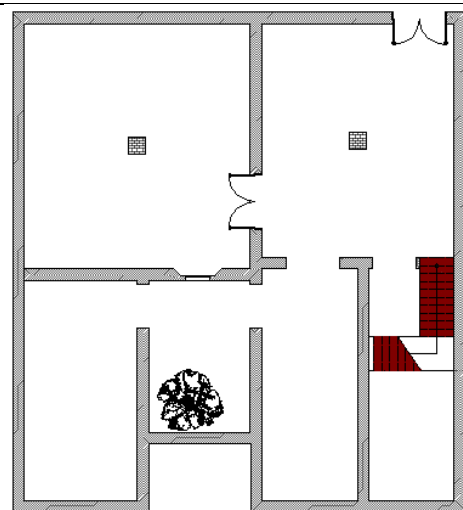
PAVIMENT Nº 8

*Escales accés PSS1 a PSS2.**Plànol indicatiu PSS2.***SITUACIÓ I ESTAT:**

De la mateixa constitució que les anteriors, però d'un acabat menor degut a la seva utilització i la seva disposició. El bossell era metàl·lic a diferència de les escales principals. Aquest tret possiblement es deu a que aquestes escales no formaven part de les estances més concurrents de l'edifici i per tant restaven de valor.

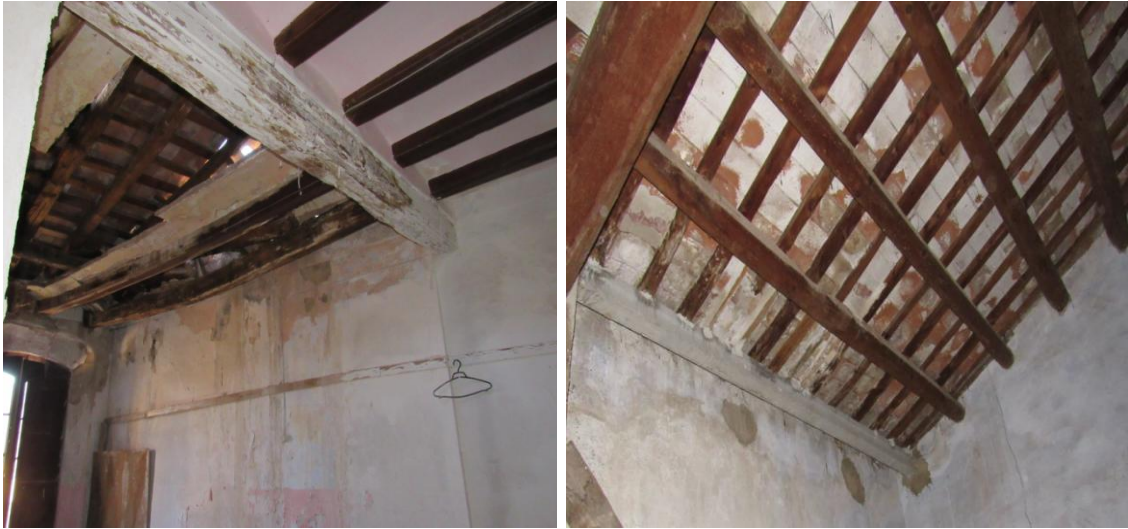
En el cas de la sala més nova (imatge esquerra) s'aprecia la coberta sense fals sostre degut a noves intervencions per culpa de desprendiments posteriors a l'estudi.

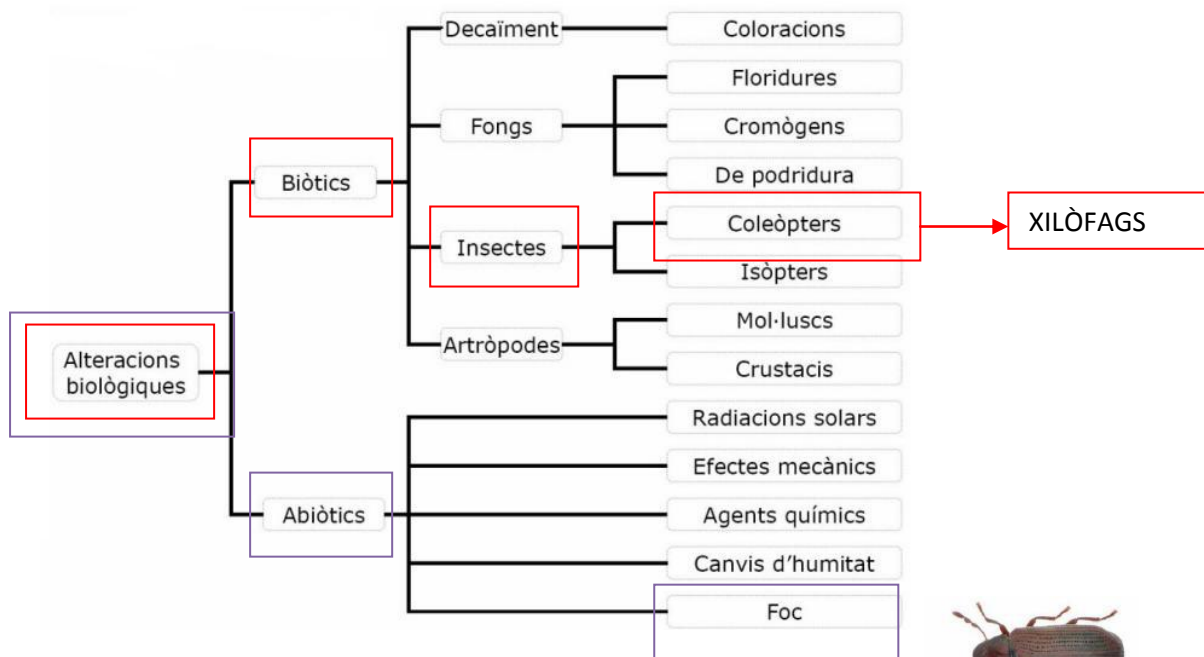
6.3. Esquema general d'alteracions biològiques.

La fusta es troba en un estat superficial en quant a l'afectació del foc, tot i així en quant a l'estructura portant s'hauria de facilitar un anàlisi més concret degut a una major carbonatació i a un inici de pèrdua de flexió. En el següent esquema es mostra com el foc ha estat una alteració biològica abiòtica en el mecanisme funcional de la fusta.

Presència d'agents biòtics. Cercats en la majoria de les mostres.

Alteracions biòtiques; insectes xilòfags.

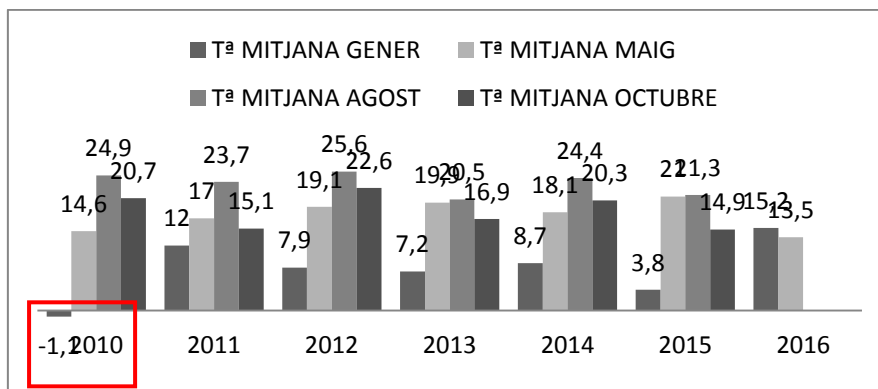
6.4.Esquema Temperatura mitjana 2010-2016.

S'ha procedit a fer un mostreig de dades meteorològiques per la recerca del problema en quant al despreniment de la coberta (Bloc 3).

Despreniment a causa d'una nevada que es va produir a Alforja l'any 2010. (-1,1 °C).

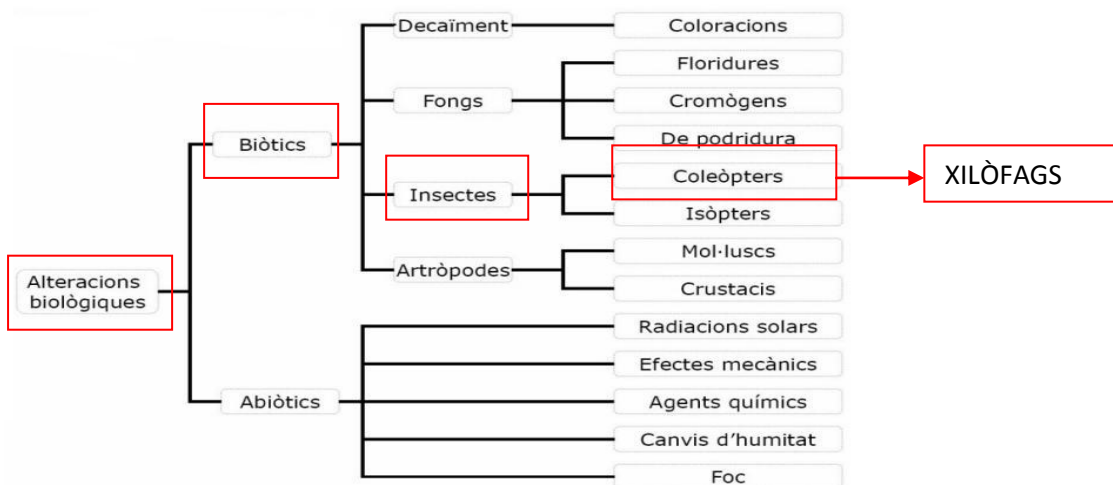
6.5.Esquema general d'alteracions biològiques.

❖ **Presència d'agents biòtics.** Cercats en la majoria de les mostres.

Presència d'agents biòtics i degut a l'observació de petits forats "arrossegats" al llarg de tot el cantell:

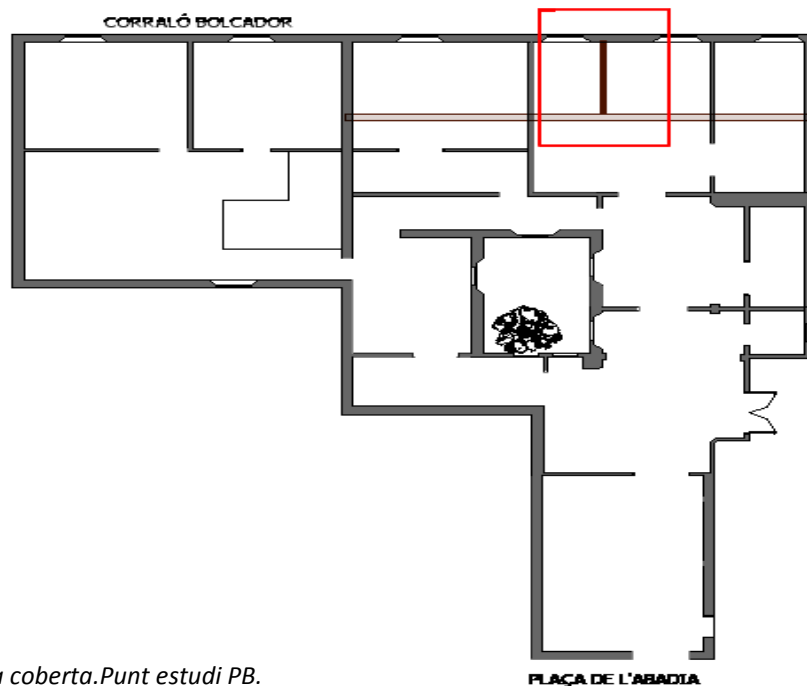
6.7. Estructura coberta. Punt estudi PB.

Per tal de concloure l'estudi, s'ha efectuat una comparació de càlcul de la següent biga de coberta :

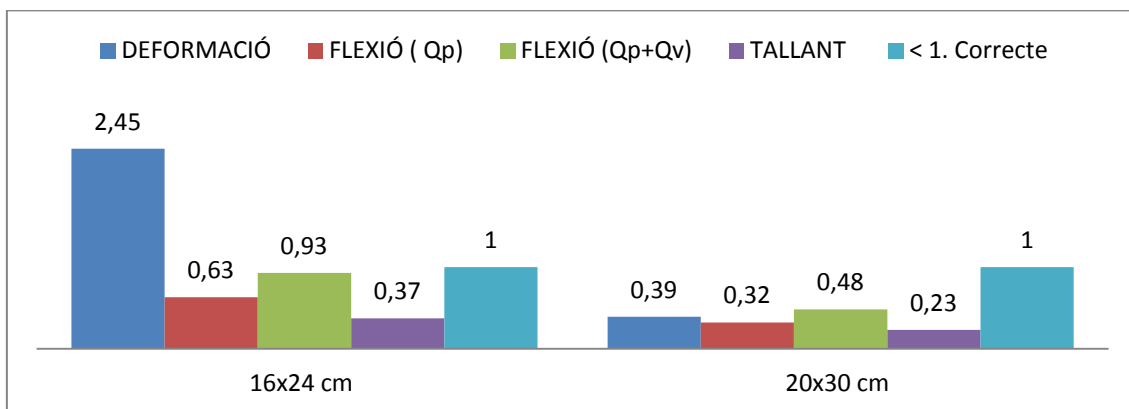
6.8. Gràfica comparativa estructura existent fusta.

Es mostra una gràfica comparativa en la qual amb una pèrdua del 20 %, tal i com es troba actualment, per un possible atac d'agents biòtics. No compleix a deformació.

És per tal que el tècnic conclou la **NO** possibilitat de conservació de la vivenda guardant les seves característiques pròpies degut a un deteriorament considerable de l'estructura portant.
