**ESTUDI, DIAGNOSI I ACTUACIÓ EN ESTRUCTURA DE FUSTA I
ELEMENTS SINGULARS
CA L'ALEU
PROJECTE FINAL DE GRAU**

PLAÇA DE L'ABADIA-S/N.
ALFORJA-CP43365-TARRAGONA

ALUMNA: Irene Grau Freixes
COORDINADOR: Carles Antoni Labèrnia Badia
CONVOCATÒRIA: Setembre 2016

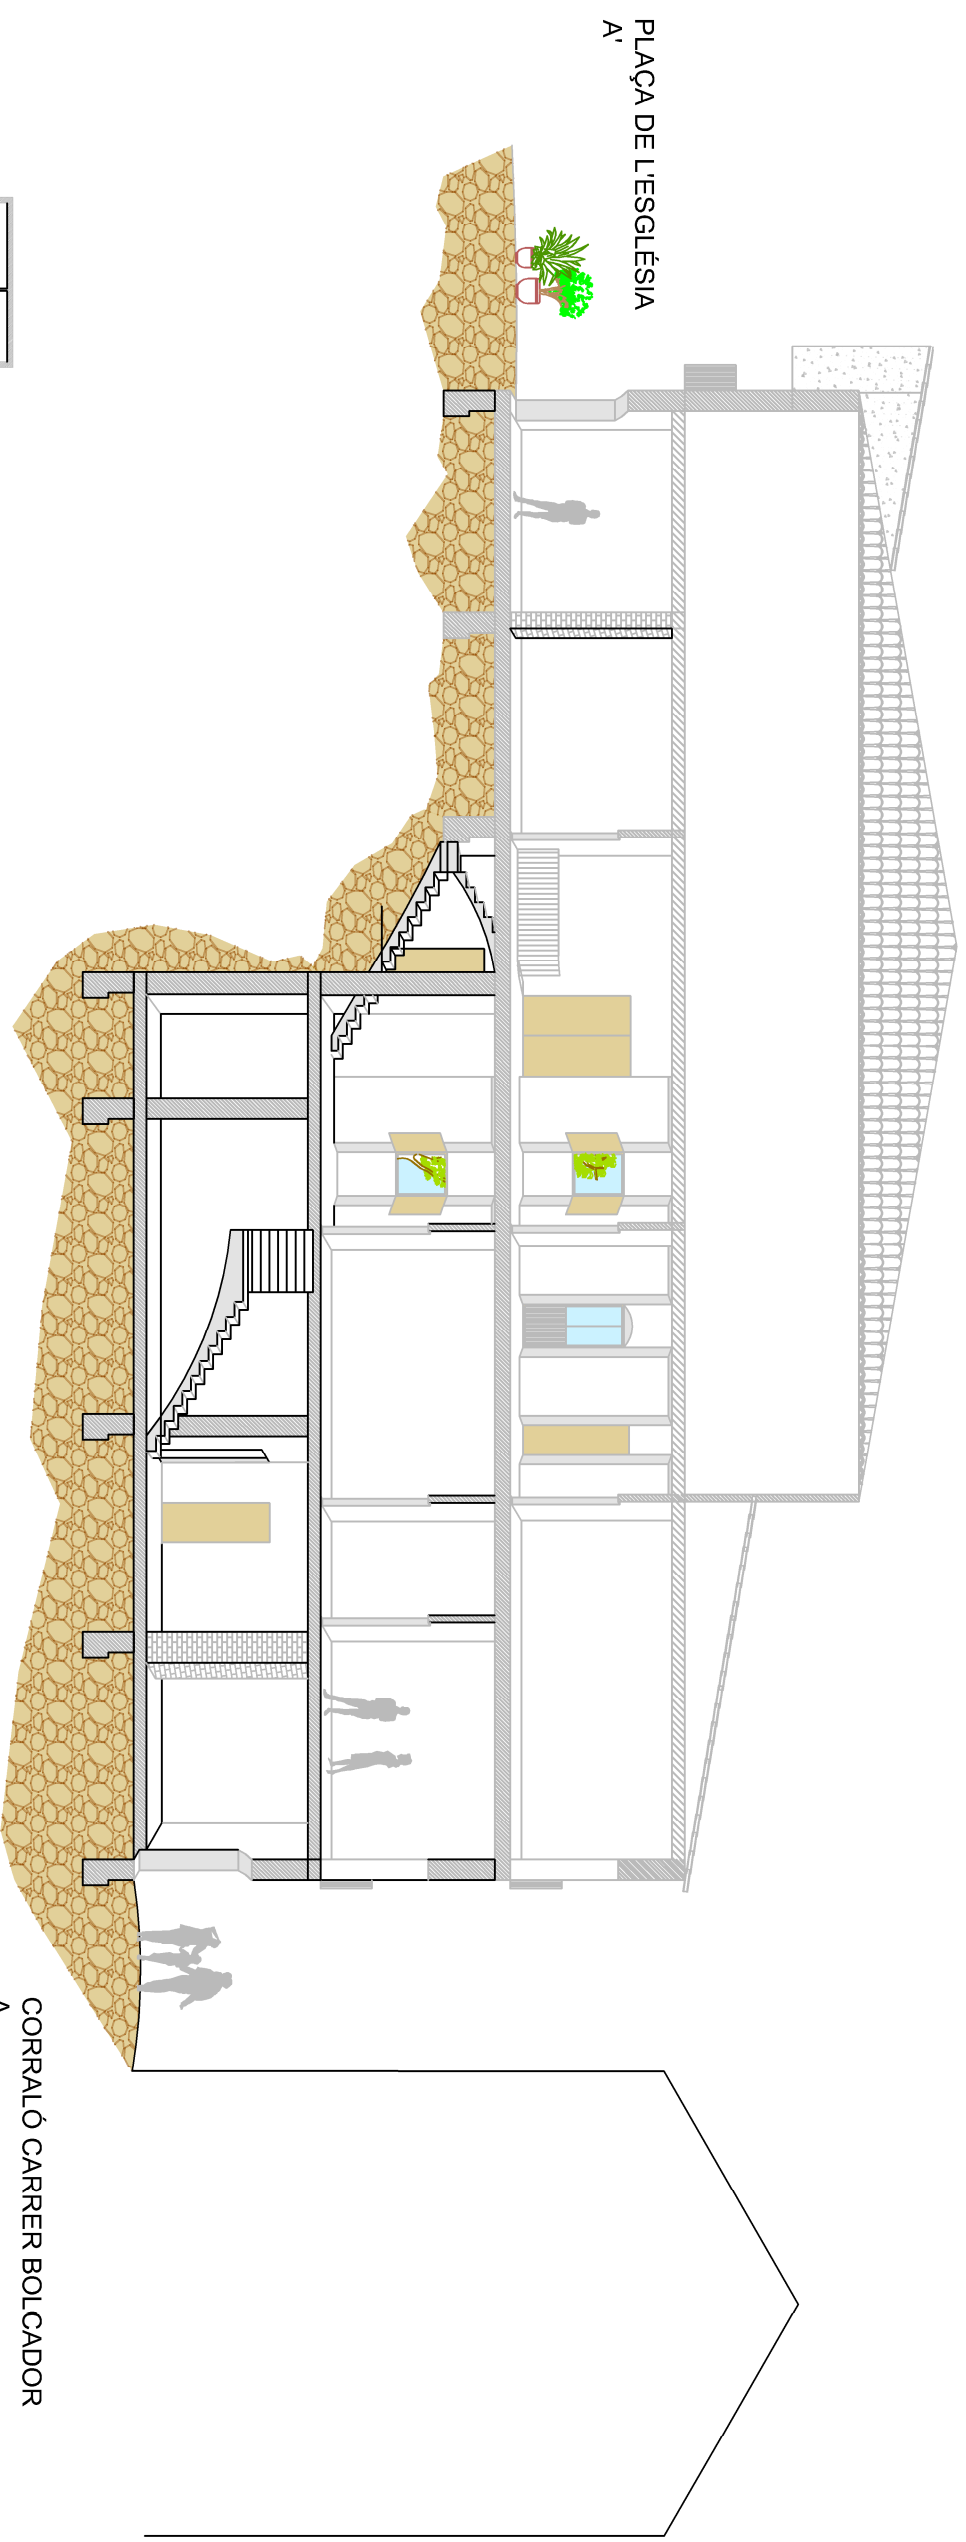
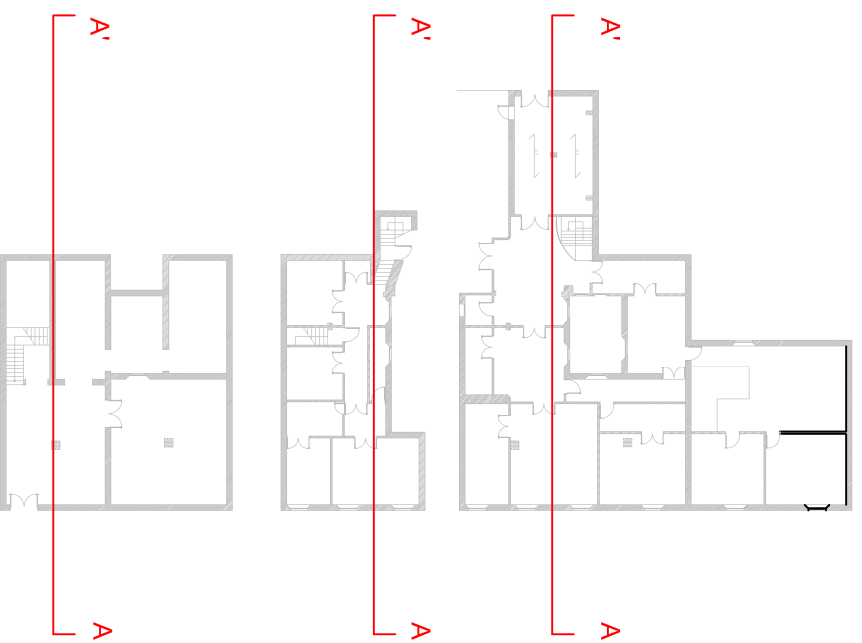
OBSERVACIONS:
 (*)S'aprecia la diferència de pendents entre la façana principal (Plaça de l'església) i la façana posterior(Corraló Bolcador).
