TREBALL FINAL DE GRAU

GRAU EN ARQUITECTURA TÈCNICA

**REDACCIÓ DE LA DIAGNOSIS I L'ESTUDI  
DE REHABILITACIÓ DE L'ERMITA DE  
SANTA MADRONA**

Setembre 2017

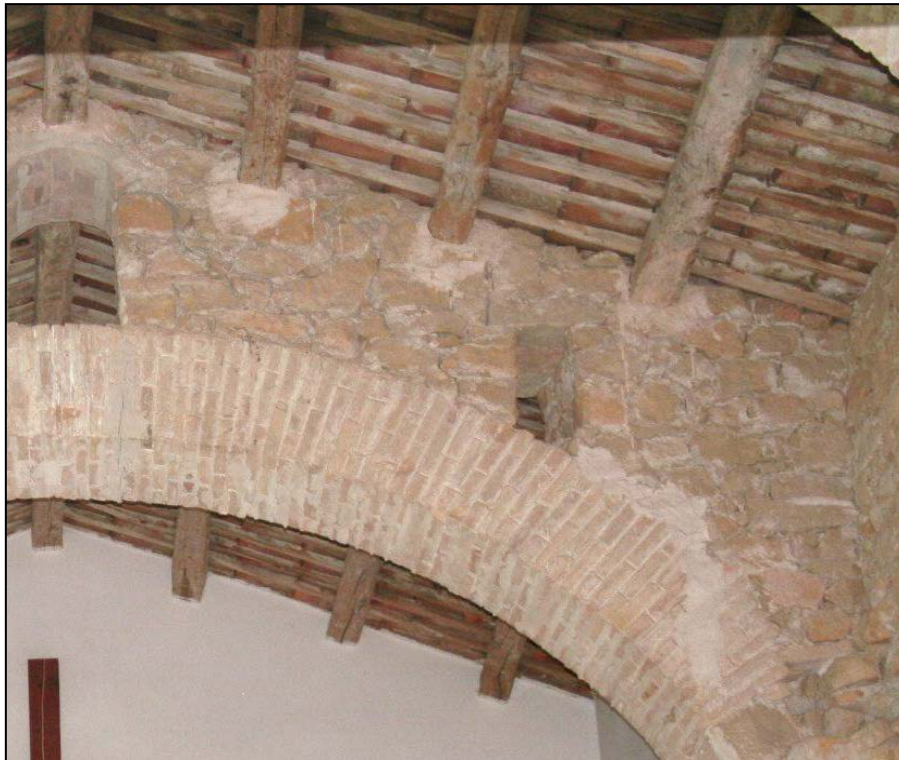
19. Imatge de la teuladarecolzada a l'arc

El seu estat de conservació és deficient, la fusta és troba en mal estat i la teula presenta eflorescències, degut a la falta d'una intervenció i manteniment, això provoca humitats en l'interior.

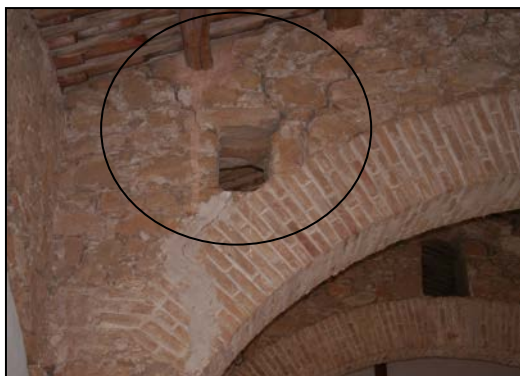
22. Imatge patologies de l'arc

Les alteracions que han aparegut sobre l'arc han estat causades per l'efecte de l'empenta cap a l'exterior, a més de l'alteració produïda per l'aplicació de les càrregues de la coberta. Tot i això genera quatre ròtules.

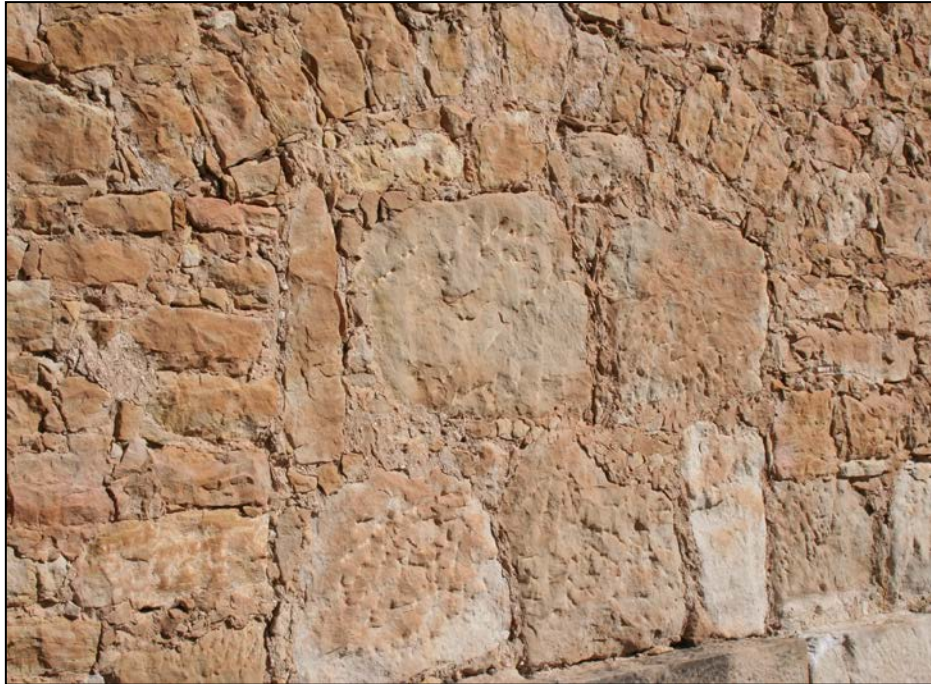
*43. Imatge de la paret lateral actual*

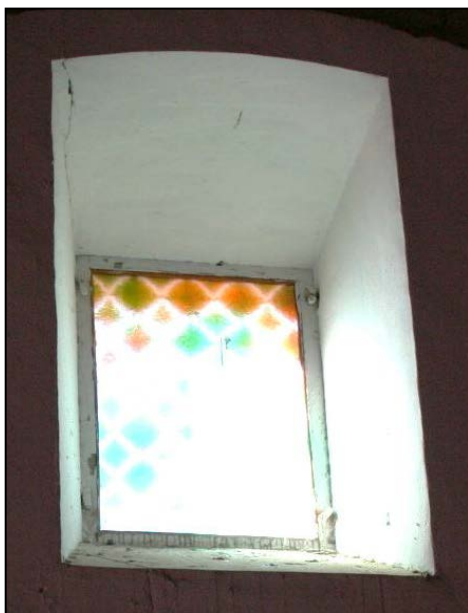
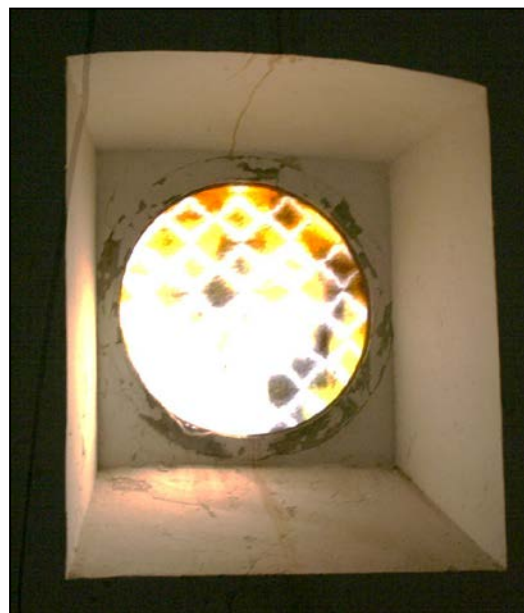
45. Imatge de la fusteria vidriada existent

46. Imatge de la fusteria vidriada existent

**OBJECTIU:**La fusteria actual no només presenta condicions de deteriorament, sinó que també provoca importants deterioraments a les cornises i paraments interiors, afectant a l'estat de conservació. Per garantir l'estanquitat i evitar l'entrada d'aigua, sense provocar modificacions en la façana. Es proposa desmuntar el marc original, i substituir-lo per una nova, amb fusta de pi del país, amb característiques semblants a l'original i amb una correcta compatibilitat fusta/pedra. Pel que fa la vidriera no es pot canviar per un vidre convencional, per tantes restaurarà i es col·locarà la mateixa.

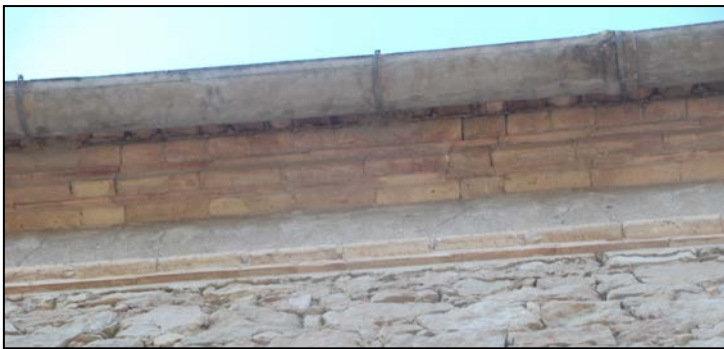
47. Imatge del canaló de fibrociment

**FASE III:** Transport del material en un abocador autoritzat.

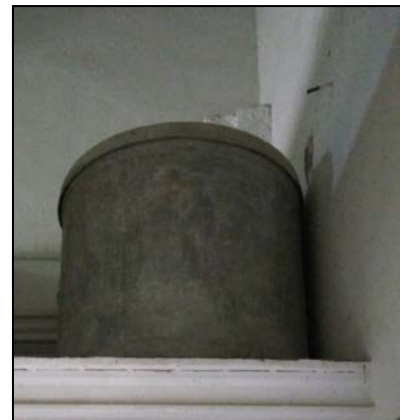
48. Imatge del dipòsit de fibrociment

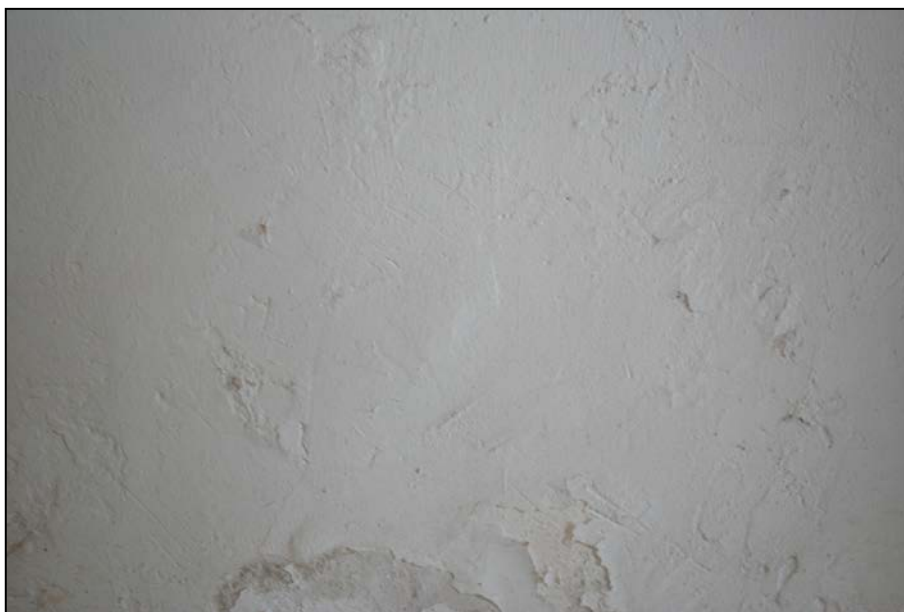
*49. Imatge actual de la paret enguixada*

**OBJECTIU:** Els paraments interiors, actualment es troben enguixats per una capa de guix de 8cm d'espessor. Per una millora en el confort, s'ha decidit picar la capa superficial i tornar a col·locar una nova capa de guix. Amb aquesta actuació i els orificis hidrofugats, s'aconsegueix minimitzar les humitats.

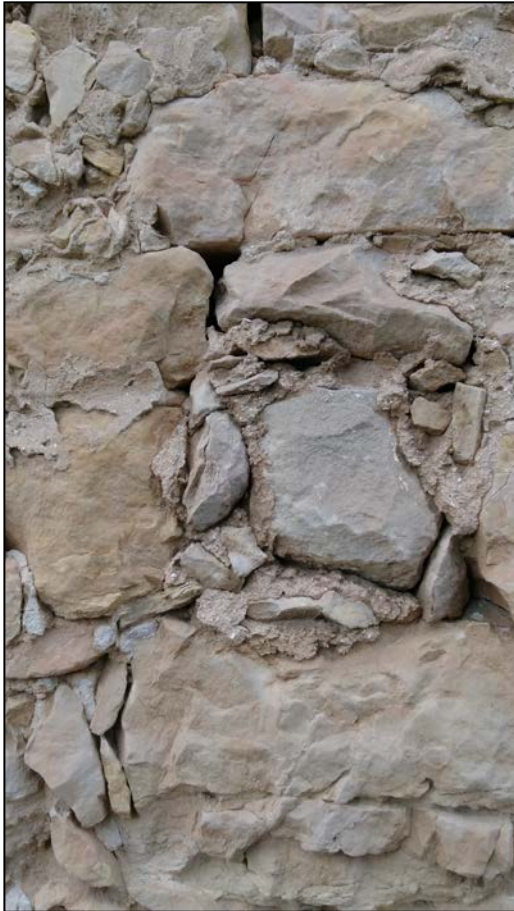
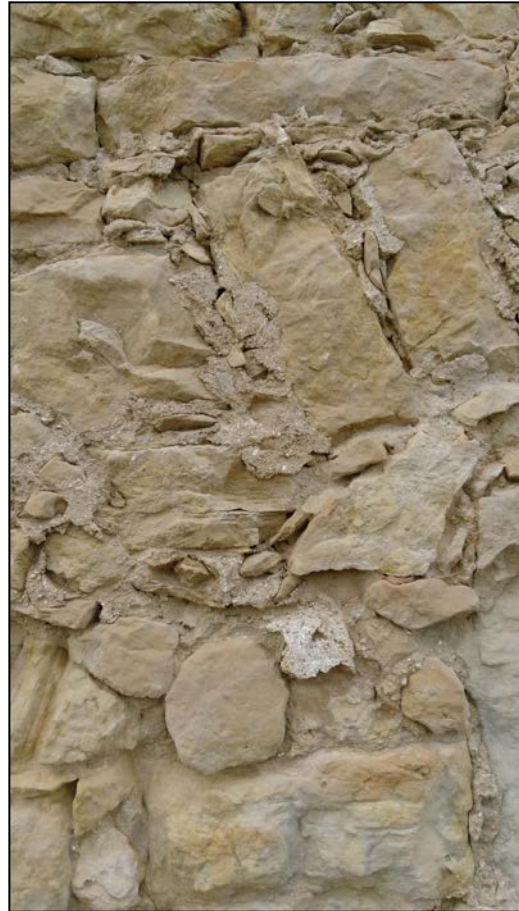
*50. Imatge del paredat actual*

*51. Imatge del paredat actual*

- FASE II:** Abans de la col·locació del morter el parament ha de estar humit per a millorar l'adherència i no alterar la dosificació.
- FASE III:** Infiltració a les juntes del mur amb beurada de calç a pressió, començant per la base del mur cap a la part superior. Començant per les parets laterals.

- FASE VI:** Rejuntat de les esquerdes seguint el mateix procediment d'infiltració anterior.
- FASE V:** Un cop consolidat els murs, ja es pot passar al desmuntatge total de la coberta.

**FASE VII:** Passades unes 12 hores de la col·locació, es realitzarà un raspallat en els junts, per tal de deixar la pedra neta.

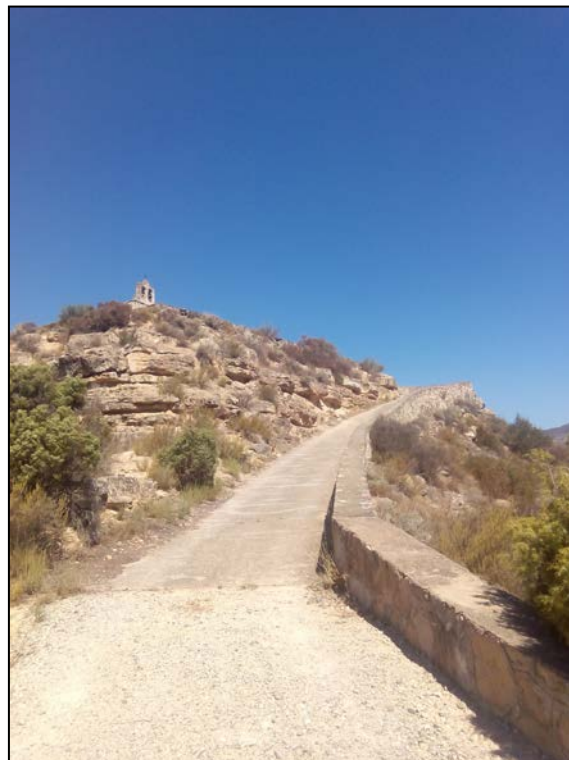
53. Fotografia del tram 1

- TRAM 1** Correspon al tram inicial amb una longitud de 27 m lineals, el traçant presenta una lleugera pendent, sense cap tipus de paviment, només una capa de graves que les aigües de pluja acostumen a malmetre.
- TRAM 2** Correspon a la resta del camí, amb una longitud de 36 m lineals i una pendent considerable, pavimentat amb una capa d'asfalt pobre i en alguns punts es troba notablement malmesa.
- TRAM 3** Es correspon a la porció de la plaça de l'ermita, pavimentada amb la mateixa roca del terreny, presenta notables irregularitats que s'han de solucionar.

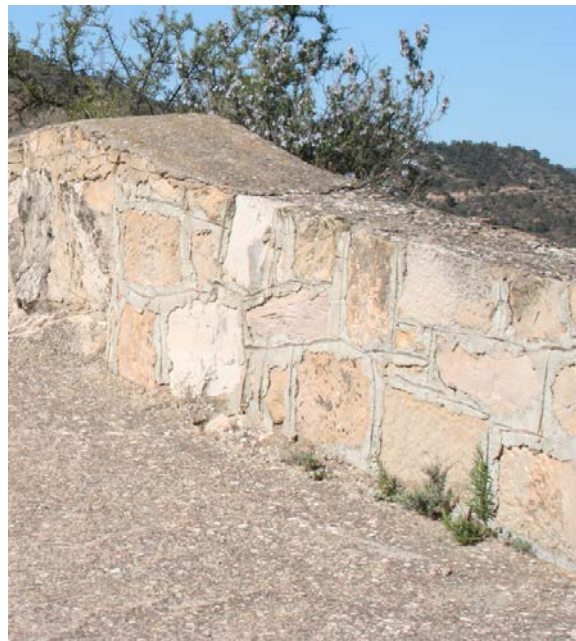
56. Fotografia del mur de maçoneria. Actuació I

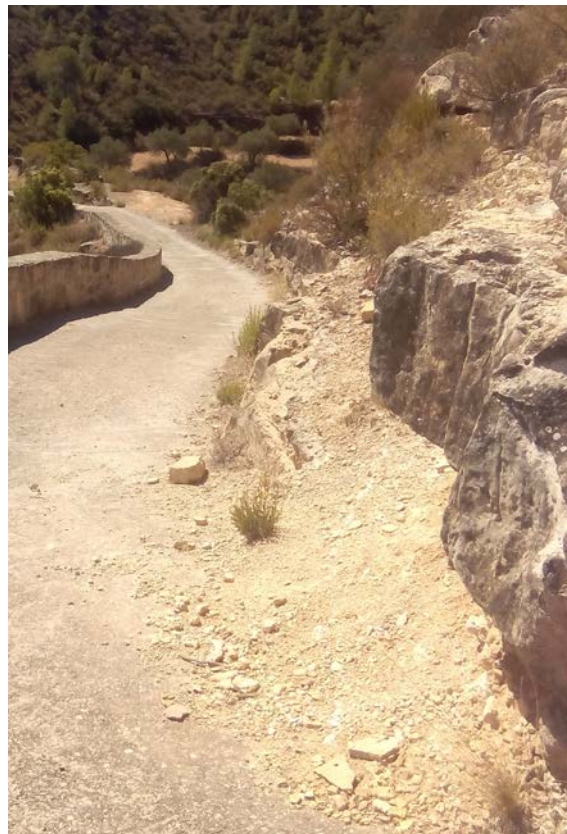
57. Fotografia del talús. Actuació II

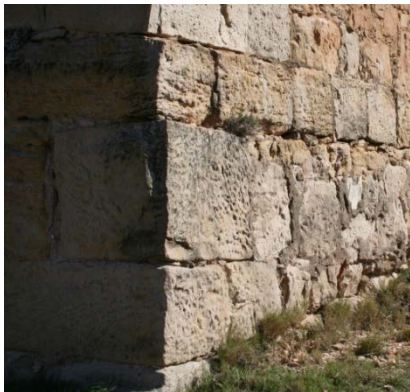
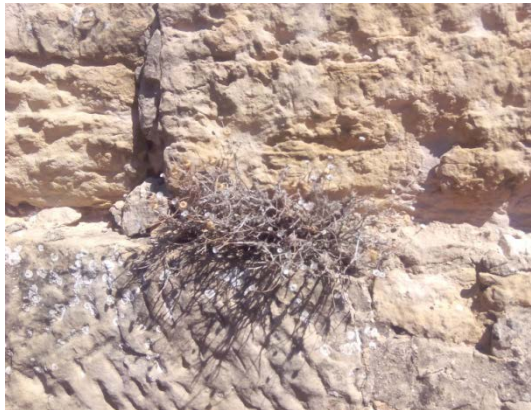
Fitxa Patològica Nº		6	
Patologia:	<b>PRESENCIA D'ALGUNA PLANTA</b>	Element constructiu afectat:	Paredat
Descripció de la lesió:	En el sòcol de la paret lateral sud ha aparegut una planta seca, situa entre les pedres de carreu, on es troba la junta de calç. Aquesta es de dimensions reduïdes i es la única planta que es pot trobar.		
Classificació tipològica:	No es tracta de cap lesió, però si d'un problema que es pot resoldre.		
Procés patològic:	El vent pot portar alguna llavor, que es diposita entre les pedres, en alguns punts hi manca la presència de la junta de calç, sobretot a la part baixa de les parets, això es causat per l'erosió i el vent que en aquesta cara és més intens.		
Possible causa:	Erosió de la junta de calç.

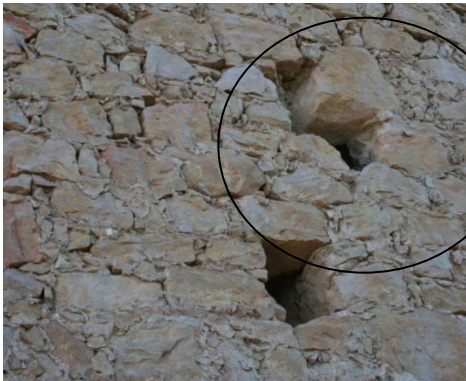
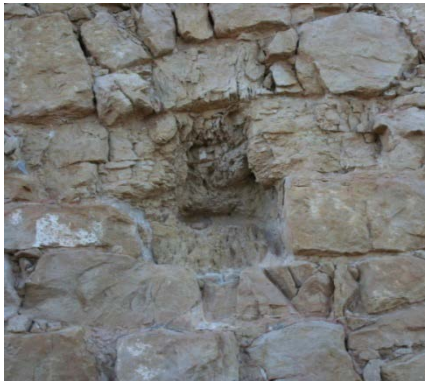
Fitxa Patològica Nº		<b>7</b>	
Patologia:	<b>ALTERACIÓ DEL PAREDAT DE LA FAÇANA LATERAL</b>	Element constructiu afectat:	Paredat
Descripció de la lesió:	<p>La façana presenta diverses fileres d'obertures seguint una quadricula, utilitzades per subjectar la bastida en la seva execució. En la façana lateral nord, s'observen dues alteracions en la uniformitat de la paret, l'alteració esquerra és una obertura irregular que no segueix la quadricula, mencionada anteriorment, l'alteració dreta és un forat erosionat.</p>		
Classificació tipològica:	Lesió física produïda per l'erosió.		
Procés patològic:	<p>El conglomerat d'unió del paredat està compost de calç i argila, la proporció de l'àrid no és l'adequada, degut a l'excés d'aquesta forma una pasta terrosa i dèbil que provoca el desgast de la junta. L'argila absorbeix la humitat, quan les molècules d'aigua s'introdueixen a la junta, i provoca la separació i l'augment del volum. Degut aquest fenomen, perd la coherència i rellisca. El procés s'evidencia per l'acumulació de una capa fina de pols, que procedeix de la deposició de l'argila. La desunió de les pedres provoca el desequilibri del conjunt, i la facilitat de la caiguda quan s'aplica una força externa, com ara l'empenta de la teulada o fortes ràfegues de vent.</p>

Possible causa:	Mal estat del conglomerat.

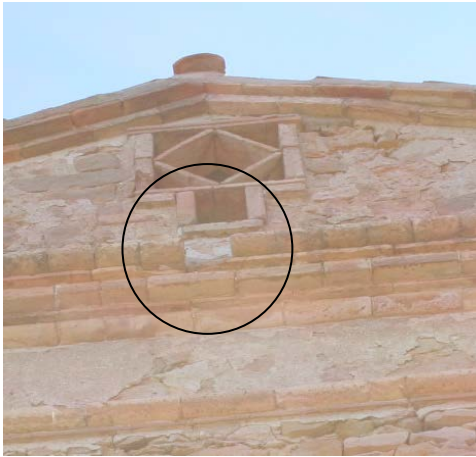
Fitxa Patològica Nº		10	
Patologia:	<b>DESPRENDIMENT D'UNA PESA DE MAÓ</b>	Element constructiu afectat:	Cornisa de maons
Descripció de la lesió:	La part de sota del frontó triangular està formada per una cornisa amb fileres de maons. En la tercera filera de la part central de la façana oest i falta una peça de maó. Afectant al acabat continu.		
Classificació tipològica:	Lesió mecànica, despreniment		
Procés patològic:	El despreniment d'aquest material està provocat per la separació del material del seu suport, això ha passat perquè la filera de sota del forat es troba en mal estat i molt erosionada, produint la falta de contacte amb el maó i una posterior caiguda del acabat.		
Possible causa:	Manca d'adherència entre la junta i el material.

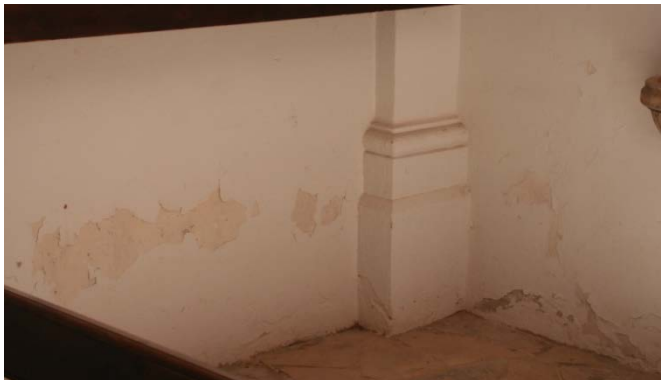
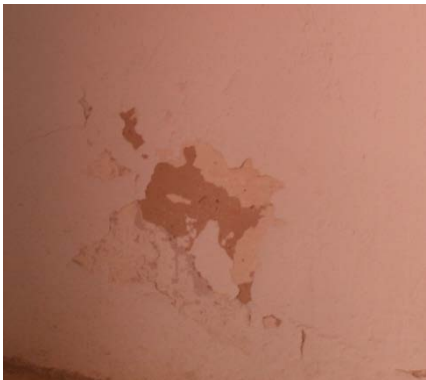
Fitxa Patològica Nº		<b>11</b>	
Patologia:	<b>DESPRENDIMENT ARREBOSAT DE LES PARETS INTERIORS</b>		Element constructiu afectat:
	Enguixat		
Descripció de la lesió:	En bona part de l'interior de l'ermita podem apreciar clarament com l'enguixat que cobreix les parets es va laminant i es desprèn fàcilment. Hi apareixen sobretot a la part baixa del parament, sense seguir una forma clara.		
Classificació tipològica:	Lesió física per humitats de capil·laritat.		
Procés patològic:	El desprendiment d'aquest material està provocat per les humitats de capil·laritat que afecten sobretot a la part baixa. El guix pot absorbir grans quantitats d'aigua, provocant el desprendiment en forma de lamines perquè el material s'ha anat fissurant per l'interior fins al punt de caure.		
Possible causa:	Manca d'adherència entre la junta i el material.

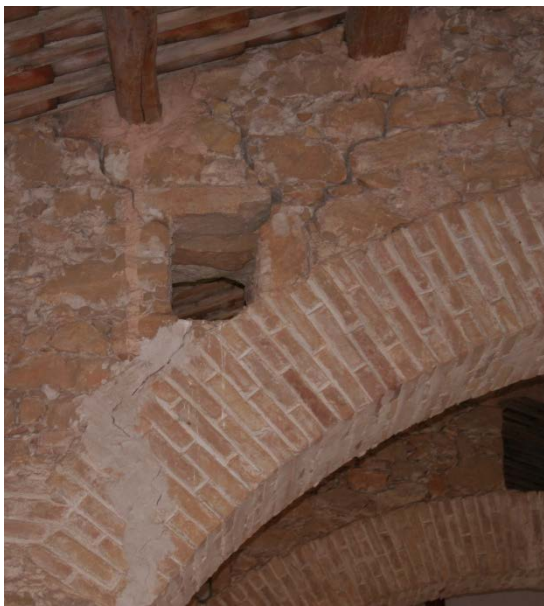
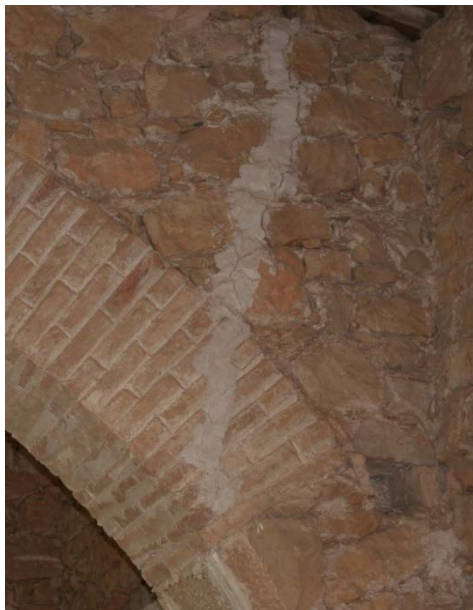
Fitxa Patològica Nº		<b>12</b>	
Patologia:	<b>ESQUERDA EN L'ARC DE MIG PUNT</b>		Element constructiu afectat: Paredat del arc
Descripció de la lesió:	Presencia d'esquerdes en l'arc de mig punt, que afecta sobretot al paredat de pedra que omple la part de sobre de l'arc de totxo. Es produeix en els extrems, i trenca per les obertures que són els punts més dèbils.		
Classificació tipològica:	Lesió mecànica, esquerda.		
Procés patològic:	La pedra és un material amb una elevada resistència a compressió i escassa resistència a tracció. L'arc té de treballar tot ell a compressió, si s'apliquen forces externes fora de l'eix central o apareix algun element pertorbaran que provoca forces a tracció, la pedra entra en tensió i trenca formant esquerdes que trenquen per la secció més dèbil.		
Possible causa:	Sobrecarrega de la coberta sobre l'arc.

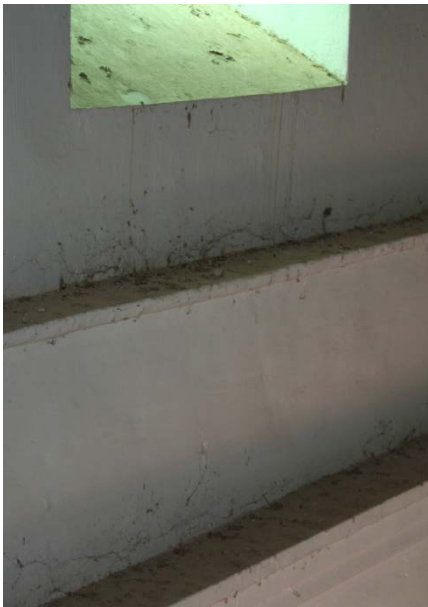
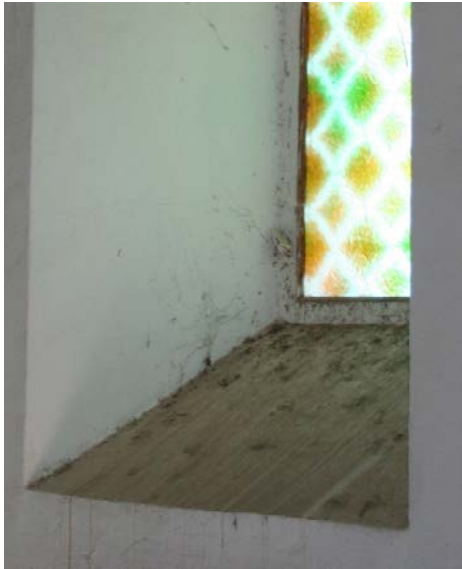
Fitxa Patològica Nº		<b>13</b>	
Patologia:	<b>TAQUES D'EXCREMENTS</b>	Element constructiu afectat:	Enguixat de la cornisa
Descripció de la lesió:	Presencia de certes taques a l'interior i també sota l'ampit de la finestra interior.		
Classificació tipològica:	Lesió química produïda per organismes animals.		
Procés patològic:	En la part de sota de la finestra on està la motllura que divideix els dos nivells, apareixen certes taques, provocades per les múltiples restes d'excrements d'animals, pot ser possible que durant un temps la finestra hagués tingut una obertura per on podien accedir els ocells.		
Possible causa:	Possibles excrements d'ocell.

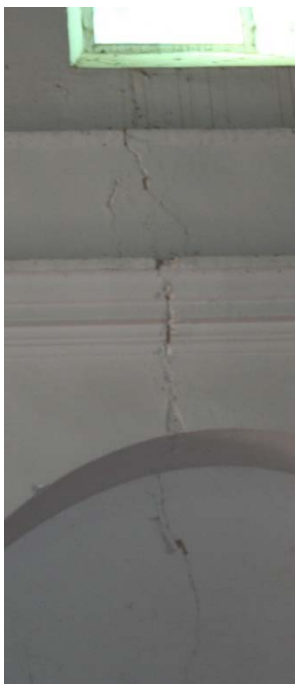
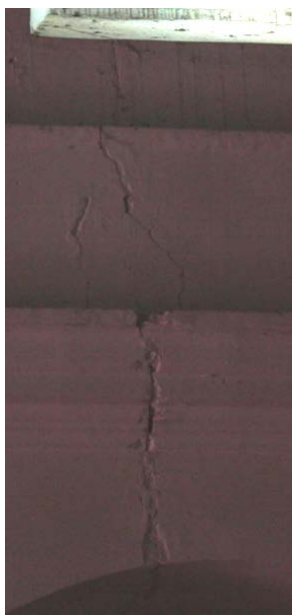
Fitxa Patològica Nº		<b>14</b>	
Patologia:	<b>ESQUERDA SOTA LA FINESTRA</b>	Element constructiu afectat:	Enguixat interior
Descripció de la lesió:	Esquerda de més de 4mm que té una longitud que va des de sota l'ampit de la façana i acaba al centre del l'arc. La lesió, tal i com s'observa a la imatge és totalment vertical.		
Classificació tipològica:	Lesió mecànica, esquerra.		
Procés patològic:	A la part superior de la paret lateral apareix una lesió provocada per l'acumulació de tensions, originades per la concentració d'esforços en dues direccions dels dos extrems de la paret on neix la volta. El punt central no pot suporta la carrega que transmeten, i les peces, sotmeses a esforços, col·lapsen per facturació buscant un nou equilibri.		
Possible causa:	Moviments diferencials

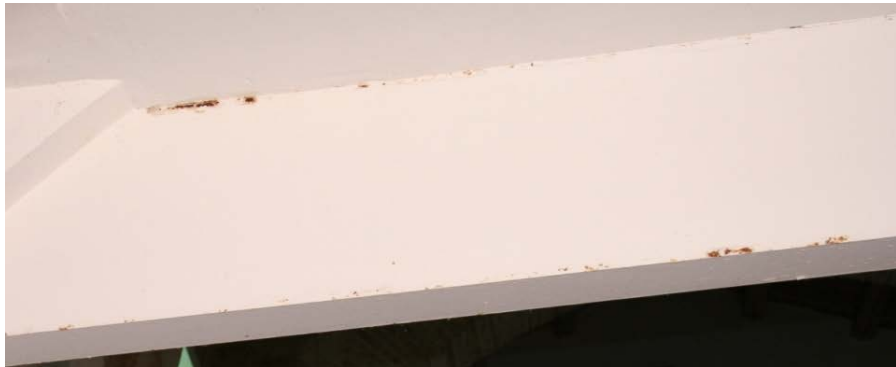
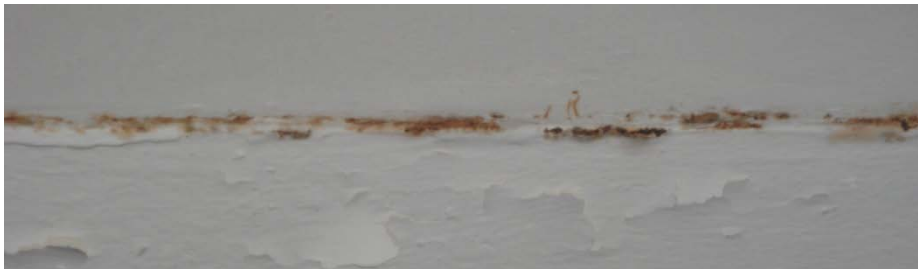
Fitxa Patològica Nº		<b>15</b>	
Patologia:	<b>OXIDACIÓ DE LA BIGUA</b>	Element constructiu afectat:	Enguixat interior
Descripció de la lesió:	El forjat està realitzat amb una jàssera metàl·lica amb un perfil IPN, i un posterior recobert amb pasta de guix. Una de les propietats del guix és la seva porositat i la facilitat d'absorbir l'aigua. La lesió s'ha produït al llarg de l'extrem nord i sud de l'ala, on la capa de guix es més dèbil.		
Classificació tipològica:	Lesió química, incompatibilitat d'acer amb contacte amb una pasta.		
Procés patològic:	L'oxidació s'ha produït en els extrems on l'espessor de guix es menys gruixut, reaccionant la superfície de l'acer amb la humitat higroscòpica de l'ambient, aquesta alteració provoca una capa superficial d'òxid.		
Possible causa:	Capa de guix amb poc espessor.
